**Remont balkonów w budynku Urzędu Miejskiego  
przy ul. Kościuszki 32A  
w Grodzisku Mazowieckim**

INWESTOR : GMINA GRODZISK MAZOWIECKI

Grodzisk Mazowiecki, marzec 2014

**EKSPERTYZA TECHNICZNA  
KONSTRUKCJI BALKONÓW NA 1 i 2 PIĘTRZE  
W BUDYNKU URZĘDU MIEJSKIEGO  
ul. Kościuszki 32A  
w Grodzisku Mazowieckim**

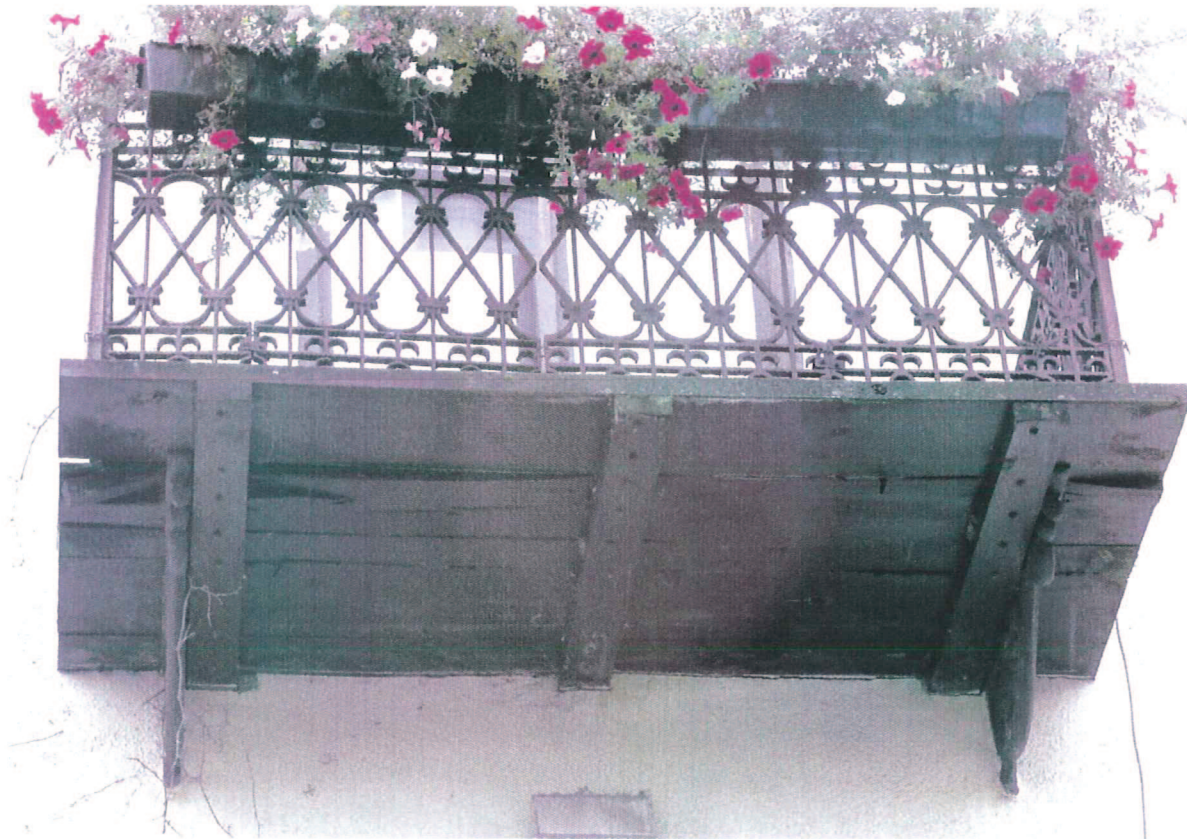
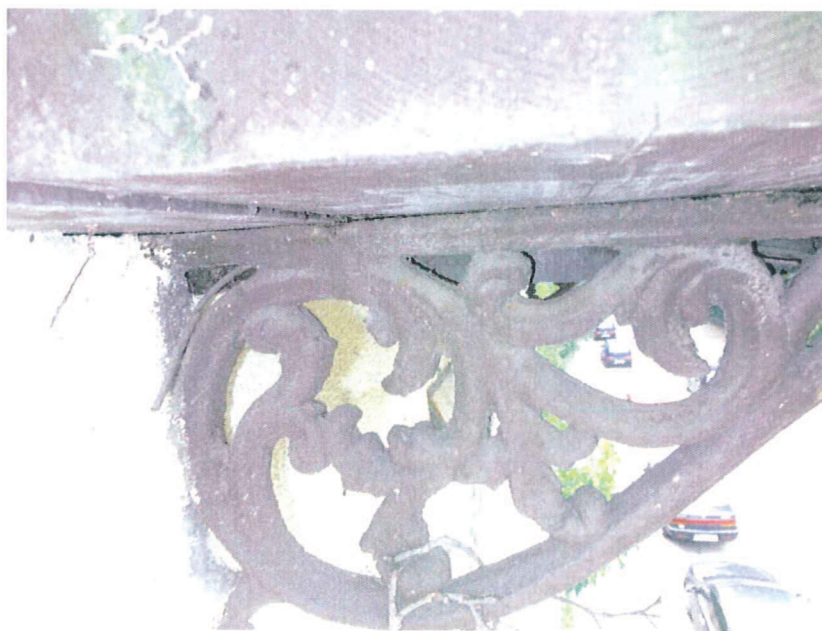
Balkony wykonane zostały z dwóch żeliwnych wsporników w kształcie trójkąta o wysięgu około 1,00 m i wysokości 0,30 m. Wsporniki żeliwne zamurowano w ścianie z cegły pełnej grubości około 50 cm w rozstawie 2,20 m. Na wspornikach oparto podest

drewniany o wymiarach 1,20 x 2,60 m, grubość desek 4,5 cm. Balustrada stalowa, dzielona o wymiarach 2,40 x 1,00 m i wysokości 0,85 m opiera się na podeście i częściowo została zamocowana w murze.

- Stan podestów drewnianych kondygnacji II jest awaryjny, deski podestu skorodowane, zbutwiałe, popękane i nie nadające się do dalszej eksploatacji.
- Podesty drewniane kondygnacji I wykazują duże zniszczenia korozją biologiczną, zawilgocenia i spękania oraz ugięcia.
- Balustrady stalowe wszystkich balkonów mają liczne ślady korozji powierzchniowej, stan ocenia się jako dostateczny, po pracach remontowych element będzie nadawał się do dalszego użytkowania.
- Żeliwne elementy wspornikowe konstrukcji balkonów nie wykazują nadmiernych ugięć oraz pęknięć, zaobserwowano liczne ślady korozji powierzchniowej nie mającej jednak wpływu na stan techniczny i nośność elementu.

Stan techniczny głównych elementów stalowych konstrukcyjnych sześciu balkonów budynku Urzędu Miejskiego ulicy Kościuszki 32A ocenia się jako dobry. Poddane pracom remontowym (np. zdjęcie wierzchniej warstwy powłoki malarskiej, pokrycie podkładem antykorozyjnym) będą nadawały się do dalszej eksploatacji. Elementy drewniane podmiotowych balkonów nie nadają się do dalszego użytkowania i należy je niezwłocznie wymienić. W stanie obecnym stanowią zagrożenie i należy je wyłączyć z użytkowania do czasu remonty.

Z relacji użytkowników balkonów, pracowników urzędu wynika, iż jedną z przyczyn złego stanu podestów drewnach II kondygnacji jest nieszczelna obróbka blacharska rynien dachowych. W okresie zimowym obserwowano zamarzającą wodę na balkonach która przeciekała nieszczelnościami w rynnach lub obróbki gzymsów dachowych. Istniejący stan wykończenia poszycia dachowego doprowadzi do zniszczenia konstrukcji dachu i gzymsów budynku.

**5.1.** Ze względu na zły stan techniczny elementów drewnianych należy ograniczyć dostęp do balkonów, niezwłocznie wyłączyć je z użytkowania do remontu.

**5.2.** Drewniane podesty wszystkich sześciu balkonów zewnętrznych należy zdemontować i wymienić na nowe. Nowe podesty z drewna np. jodła, świerk, modrzew grubości 5,5 cm należy zabezpieczyć przed wilgocią, robactwem i grzybami. Usuwane, zniszczone przez korozję biologiczną elementy drewniane należy niezwłocznie spalić w celu zapobieżenia dalszego rozprzestrzeniania się korozji.

**5.3.** Barierkę stalową należy oczyścić z nałożonych warstw farb. Z uwagi na konstrukcję dzieloną barierki istnieje możliwość jej demontażu co pozwoli na oczyszczenie przez piaskowanie. Wszystkie śruby łączące należy wymienić na nowe. Części zamocowane w elewacji można oczyścić (np. roztworem kwasu fosforowego lub innym środkiem chemicznym). Po odtłuszczeniu, osuszyć i pomalować np. Temacoat GPL-S Primer jako podkład i Temacoat RM 40 jako powłoka wierzchnia (zachowując zalecenia producenta farby). Kolor farb do uzgodnienia ze Zleceniodawcą.

**5.4.** Po zdemontowaniu podestów drewnianych należy ponownie ocenić stan techniczny głównych elementów konstrukcyjnych wsporników żeliwnych sprawdzając postęp korozji oraz mocowanie w murze budynku. Każdy element należy oczyścić z poprzednich warstw farb (np. roztworem kwasu fosforowego lub innym środkiem), następnie odtłuścić, osuszyć i pomalować (zachowując zalecenia producenta farby) Temacoat GPL-S Primer jako podkład i Temacoat RM 40 jako powłoka wierzchnia. Kolor farb do uzgodnienia ze Zleceniodawcą.
