OPRACOWANIE OPINII HISTORYCZNO-KONSERWATORSKIEJ NA TEMAT  
WARTOŚCI ZABYTKOWYCH ORAZ WYTYCZNYCH DO REMONTU WILLI  
PRZY UL. KILIŃSKIEGO 6 W GRODZISKU MAZOWIECKIM.

Adres: ul. KILIŃSKIEGO 6, GRODZISK MAZOWIECKI

Na zlecenie: URZĘDU MIASTA W GRODZISKU MAZOWIECKIM

PAŹDZIERNIK 2023

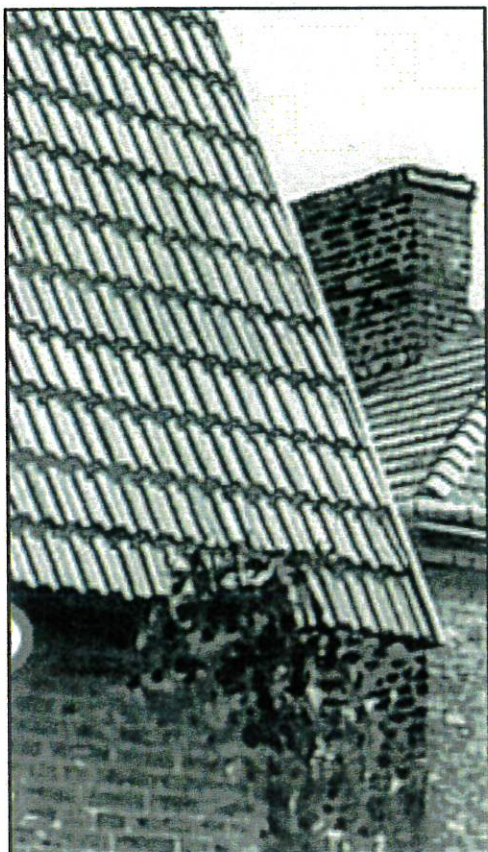
12. Zbliżenie na historycznie położoną dachówkę. Fragment zdjęcia z 1910 r.

Dzięki niniejszej fotografii wiadomo, iż współcześnie znana geometria dachu zachowuje historyczne rozwiązania, jednakże oryginalnie dach kryty był dachówką prawdopodobnie w typie MARYSLKA lub TARNOWIANKA.

2. Przy zakładanym remoncie dachu rekomendowane byłoby przywrócenie historycznych rozwiązań jakim jest krycie budynku dachówką. W przypadku braku takowej możliwości można rozważyć wprowadzenie blachy na rąbek, jednakże winno być to rozwiązanie rozpatrywane dopiero w drugiej kolejności.

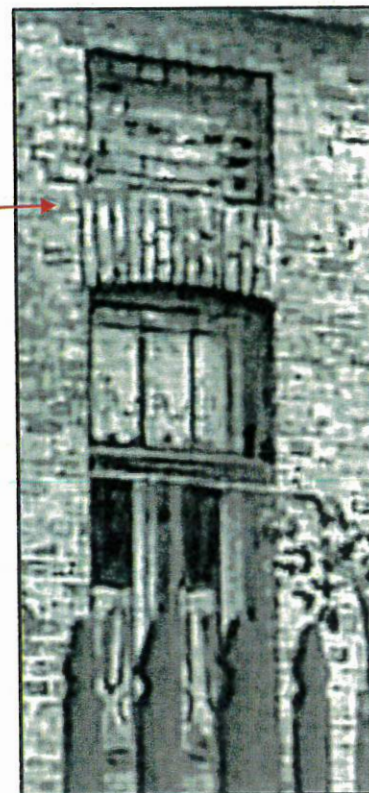
Przed otynkowanie elewacja posiadała widoczne detale takie jak łukowe nadproża nad otworami okiennymi, zaś w części parterowej fasady dodatkowo na osi otworów okiennych wprowadzone były prostokątne, dekoracyjne nisze. Widoczny jest także skromniejszy w wyrazie gzyms wieńczący. Na zdjęciach powojennych widoczny pozostaje także wydatny cokół w warstwie przyziemia.

15. Fragment zdjęcia z 1910 r. Czerwoną strzałką wskazano detal nadproża wraz z dekoracyjną niszą nadokienną.

3. Kolejnym krokiem może być remont elewacji. Rozwiązaniem zgodnym z duchem konserwatorskim byłoby przywrócenie pierwotnego wyglądu elewacji, tj. zdjęcie tynków/styropianów i poddanie renowacji lica ceglanego. Jednakże, aby dokonać takowych działań należałoby sprawdzić, czy cegła licowa znajduje się w odpowiednim stanie technicznym za pomocą odkrywek. Równoległe dopuszczalne jest pozostawienie elewacji jako tynkowanej, należy, jednakże sprawdzić, czy elewacja pozostaje okryta styropianem/tynkiem cementowym. Gdyby okazało się, iż tynk jest nieoddychający/ elewacja obłożona jest warstwą styropianu konieczne będzie jego skucie/zrzućenie i wprowadzenie tynków pozwalających na odpowiednie odprowadzanie ciepła z budynku. Dopuszczalne będą tu np. tynki termoizolacyjne o historycznej grubości uziarnienia.

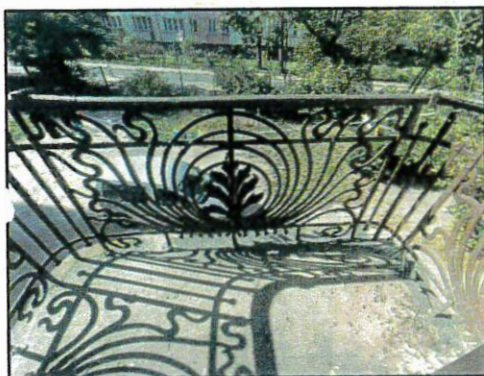
W części piętrowej fasady w szczycie zachował się historyczny balkon o secesyjnej w formie kutej balustradzie zdobionej krzywolinią plecionką z motywem liścia.

16. Fotografia przedstawiająca detal historycznego secesyjnego balkonu.

Przy kwestiach elewacyjnych wskazane jest także odtworzenie historycznego cokołu z odsadzką. Konieczne jest poddanie oczyszczeniu i odmalowaniu historycznego balkonu.

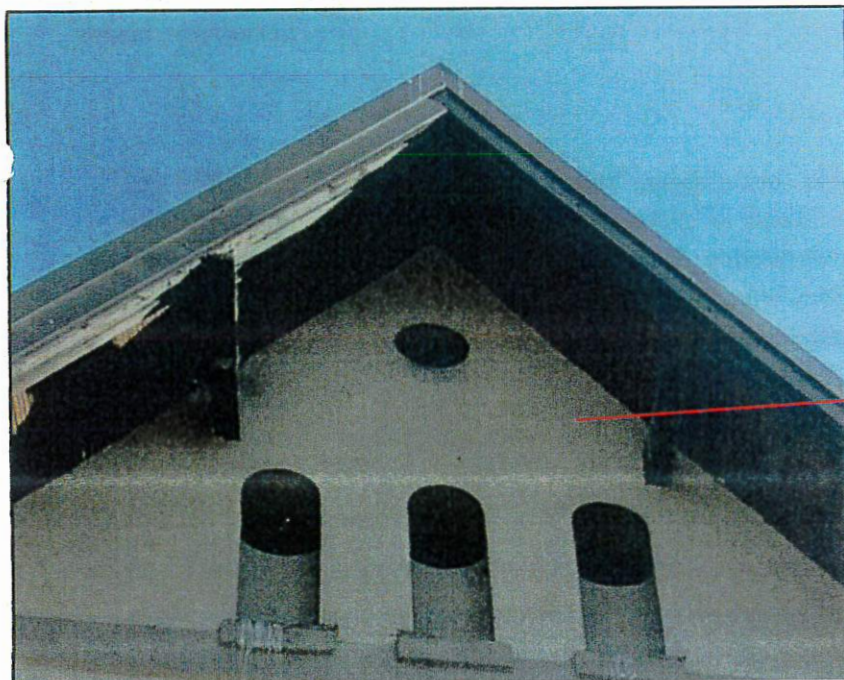
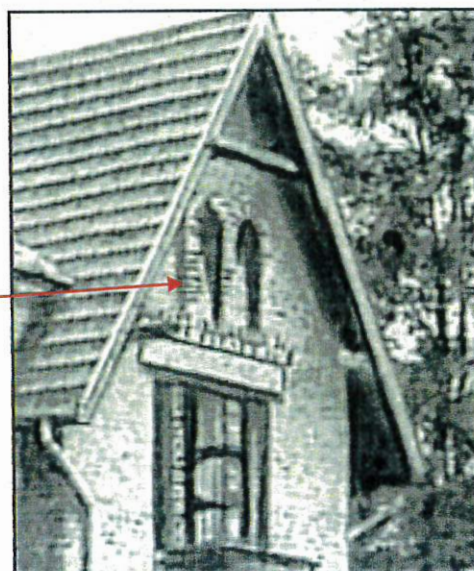
Ponadto historycznie nad strefą stolarki balkonowej znajdowały się dwa podłużne okienka ujęte opaską ceglana tworzące formę biforium. Dzisiaj detal został zmieniony na trzy smukłe nisze z częściowo ażurowymi otworami oparte na gzymsie, zaś w punkcie najwyższym umieszczono okrągły otwór. Zmieniono też aranżację dekoracji drewnianej szczytu usuwając poziomą belkę. Zachowały się jedynie dekoracyjnie zakończone końce płatwi wypuszczone na lico elewacji.

17. Współczesna fotografia porównująca zagospodarowanie szczytu elewacji frontowej z historycznym rozwiązaniem z 1910 r.

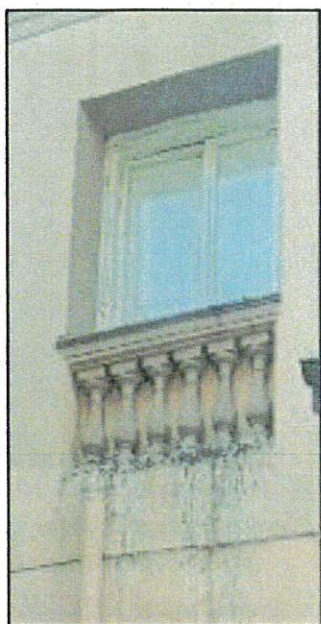
W strefie elewacji ogrodowej w szczycie wprowadzono trzy prawdopodobnie wtórnie zakomponowane otwory. Zachowała się także pozioma belka szczytu (utrącona pozostaje pionowa). Elementem charakterystycznym dla niniejszej elewacji jest krótka, tralkowana loggia, która obecnie posiada zmieniony kształt otworu względem zachowanych zdjęć z lat 70. XX w.

18. Fotografia przedstawiająca współczesne rozwiązanie małej logii oraz historyczny kształt jej otworu ze zdjęcia z 1977 r.

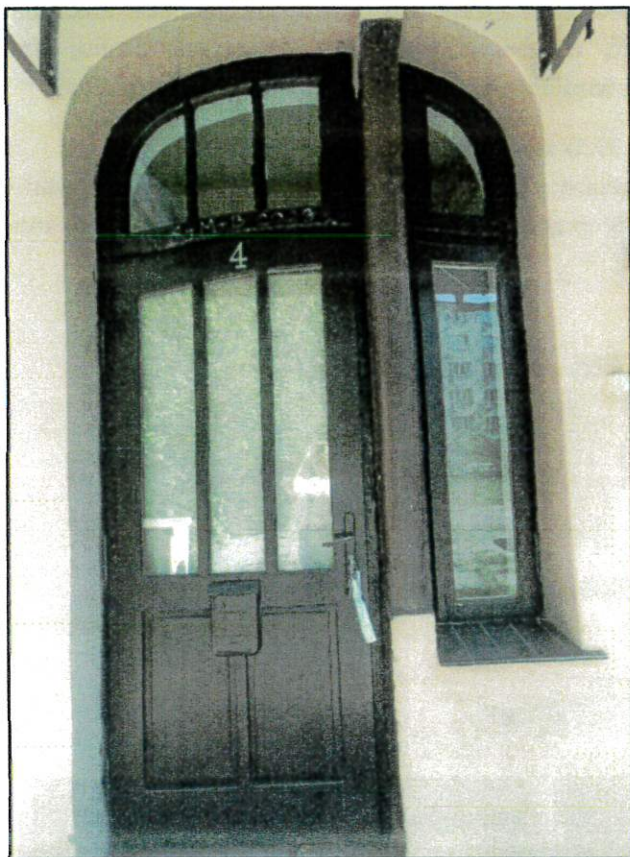
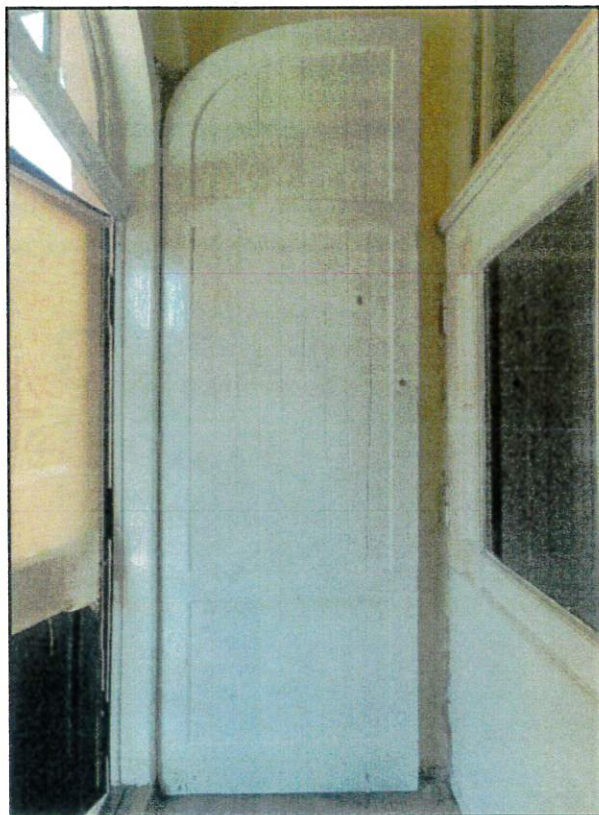
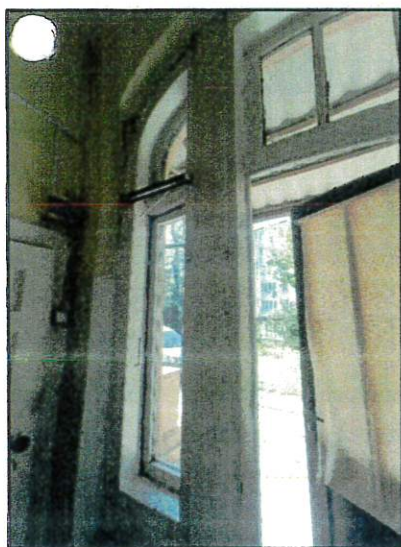
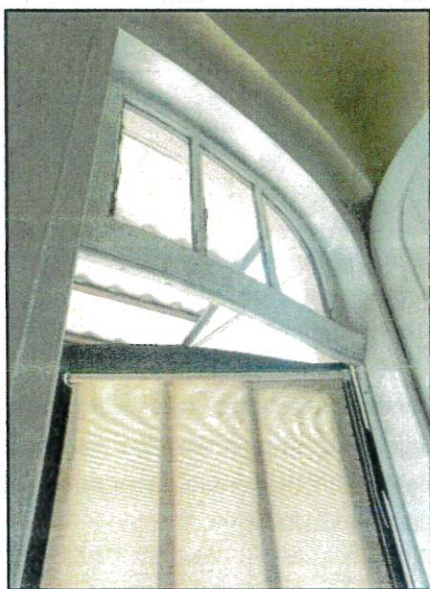
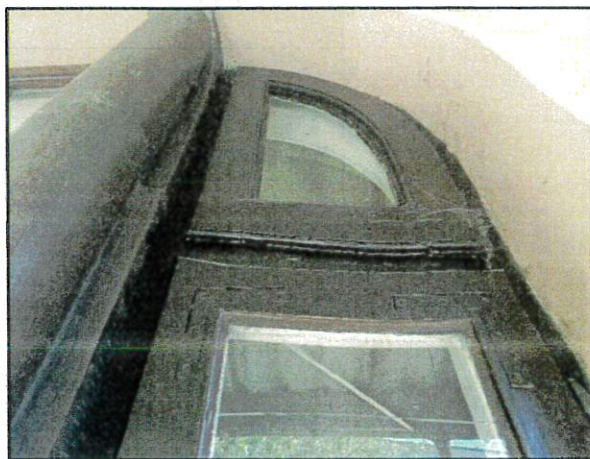
Z uwagi na współczesną aranżację stolarki okiennej do rangi reliktu urasta kompozycja wejścia głównego fasady, która zachowała się w historycznym układzie oraz secesyjnej stylistyce. Drzwi rozdzielone półkolumną z półkoliście zakończonym oknem oraz o faliście zakomponowanym nadświetlu, również dzielonym wertykalnie. Z niniejszego zestawienia wtórne pozostaje zewnętrzne skrzydło drzwiowe, jednakże pozostałe elementy kompozycji (tj. okno wejściowe, skrzydła wewnętrzne i nadświetle) są oryginalne.

20. Fotografie przedstawiające secesyjną stolarkę wejścia głównego fasady.

4. Stolarka okienna nieomalże całkowicie pozostaje wtórna. Jednakże rytmika i wielkość otworów stolarki okiennej elewacji pozostają historyczne – należy takowe utrzymać. Dzięki zachowanym zdjęciom archiwalnym wiadomo, jednakże jakie podziały okienne stanowiły historyczną substancję budynku i do takich podziałów należy dążyć zarówno w ewentualnie wykonywanych oknach PCV, a także stolarcie okiennej, przy czym ze względów historycznych rekomenduje się odtworzenie stolarki drewnianej z szybą zespoloną w skrzydłach wewnętrznych (zabieg taki pozwoli na zachowanie historycznego wyrazu obiektu oraz utrzyma odpowiednie parametry termiczne budynku). Wskazane będzie także zachowanie stolarki secesyjnego wejścia

głównego. Skrzydła drzwiowe zewnętrzne powinno się wymienić na spójną stylistycznie i historycznie formę nadającą odpowiedniej oprawy wizualnej obiektowi.

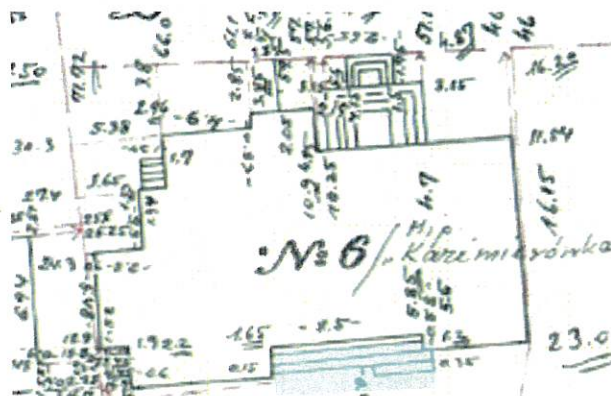
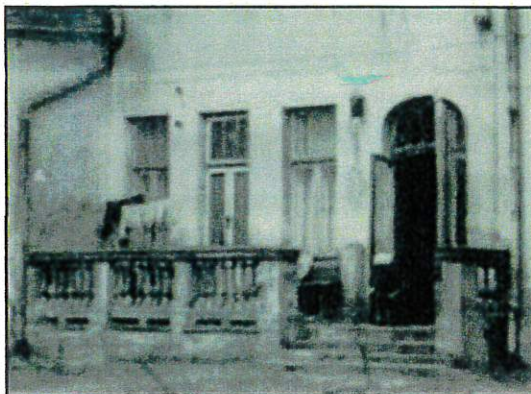
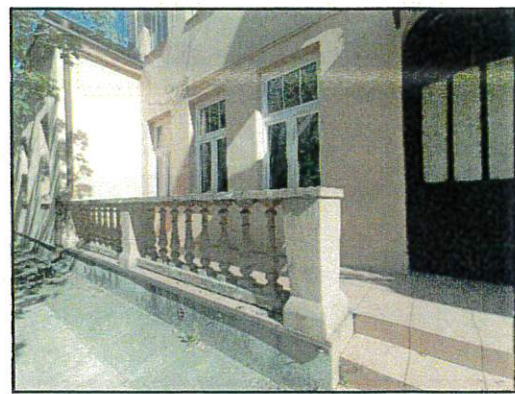
Istotne dla rozwiązań zewnętrznych jest także zakomponowanie strefy tarasów wejściowych. Obecnie, tak jak na szkicu z 1931 r. budynek dysponuje, aż czterema wejściami do wnętrza. Jednakże analizując szczegółowy rysunek detalu należy stwierdzić, iż obecna tralkowana balustrada frontu oraz zagospodarowanie tarasu wejściowego pozostaje rozwiązaniem wtórnym, co można stwierdzić po:

- 1) Ilości narysowanych stopni w szkicu z lat 30 XX w.
- 2) Po różnicy w formie balustrady na zdjęciach z lat 70 XX. względem obecnych rozwiązań – historycznie występował podział na 3 przęsła, zaś balustrada pozostawała delikatnie podniesiona względem poziomu posadzki.

21. Fotografie przedstawiają widok na przedremontowe rozwiązanie balustrady wejściowej w latach 70. XX w. (po lewej) oraz współczesne zakomponowanie (po prawej). Na górze rysunek rzutu ze szkicu inwentaryzatorskiego z 1931 r. Na niebiesko zaznaczano przedmiotowe wejście i taras.

Wskazane jest także przywrócenie historycznych rozwiązań względem formy i materiałów w zakresie wejść tarasowych obiektu.

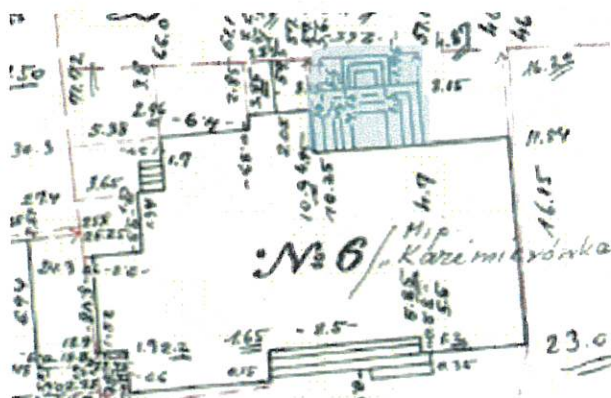
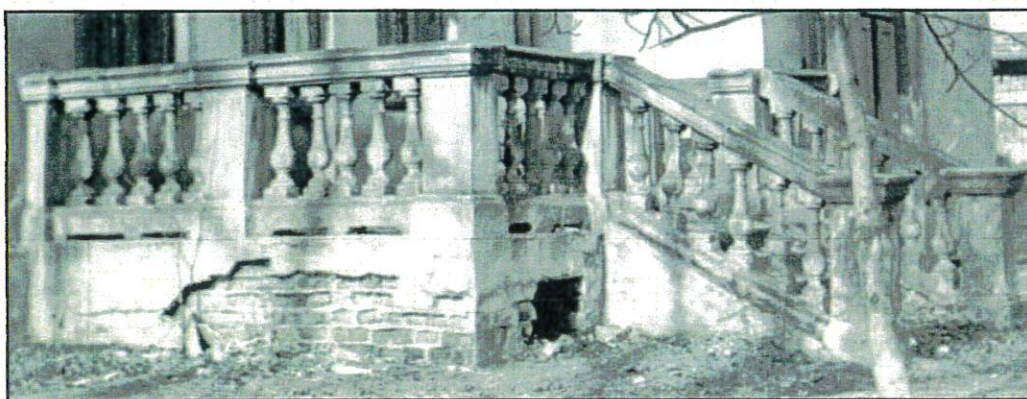
Podobnie wtórnie i współcześnie zakomponowany jest także taras wejścia ogrodowego. W latach 70. XX w. prezentował się w formie ograniczonego tralkami podestu wraz z kilkoma schodkami wejściowymi, zaś historycznie był prawdopodobnie podestem o trójkątnie zakomponowanych schodkach. Pozostałe wejścia w swojej formie zostały całkowicie zmodernizowane.

22. Fotografie przedstawiają aranżację wejścia ogrodowego w latach 70. XX w. (zdjęcie na dole) oraz współczesne zakomponowanie tarasu (zdjęcie na górze po prawej stronie). Na górze po lewej stronie rysunek rzutu ze szkicu inwentaryzatorskiego z 1931 r. Na niebiesko zaznaczano przedmiotowe wejście i taras od strony ogrodu.

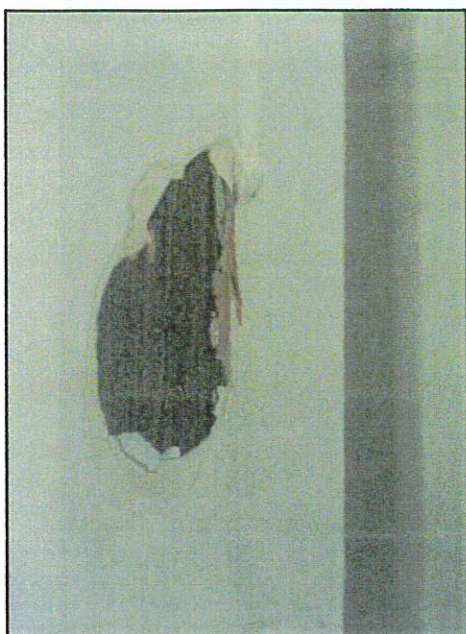
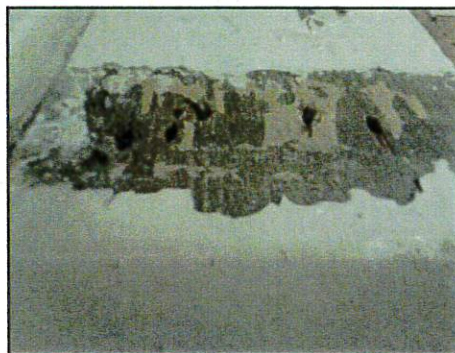
Co ważne, naturalne odkrywki farby wskazują, iż na niektórych skrzydłach jako pierwsza warstwa widnieją mazerunki – rodzaj polichromii imitującej powierzchnię drewna, popularny na przełomie wieków. Najciekawsze w opracowaniu skrzydła drzwiowe zlokalizowane są w części głównej parteru.

27. Naturalne odkrywki wskazujące na mazerowane powierzchnie skrzydeł.

6. Stolarka drzwiowa wnętrza ze względu na swoje wartości artystyczne oraz historyczne, secesyjną proveniencję oraz nieomalże całkowite zachowanie kompletu oryginalnych rozwiązań zaleca się zachować i odrestaurować. Jeżeli jednakże z różnych przyczyn stolarka zostanie zdemontowana zaleca się przekazanie jej do dyspozycji Urzędu Miasta i Gminy w Grodzisku Mazowieckim, celem magazynowania i dalszego wykorzystywania jako relikty historyczne. W razie konieczności wprowadzenia nowych skrzydeł drzwiowych rekomenduje się ich wzorowanie na formach występujących na obiekcie. W razie decyzji o zachowaniu stolarki *in situ* zalecane będzie także odrestaurowanie profilowanych maskownic oraz dekoracji glist drzewnych. Podczas ewentualnie przewidzianej renowacji warto pochylić się nad kwestią warstw polichromowanych mazerunków drzwiowych, najlepiej poprzez pogłębione odkrytki stratygraficzne.

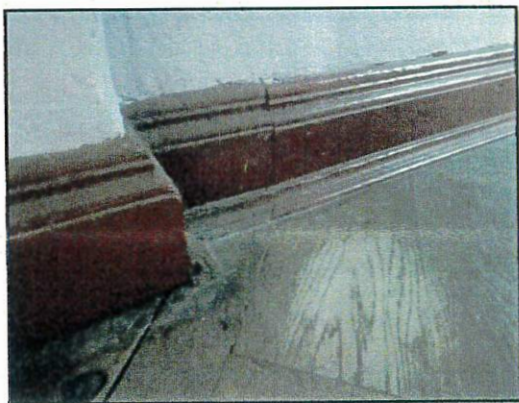
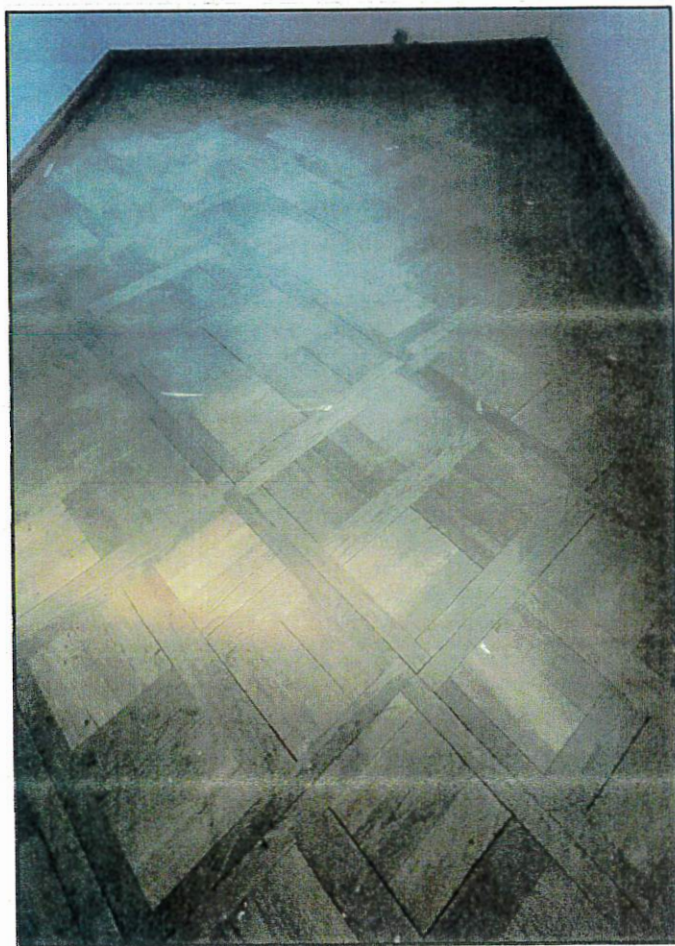
Innym elementem będącym rozwiązaniem historycznym, które stanowi wyraz pierwotnych standardów estetycznych willi są częściowo zachowane parkiety w formie tafli zbliżonych kształtem do kwadratu, dzielone krzyżowo na cztery kwadratowe pola, gdzie każdy pozostaje wypełniony ułożonymi poziomo trzema, czterema klepkami, zaś całość ujęta jest obramieniem. Rozwiązanie to możemy zidentyfikować w jednym z pomieszczeń parteru. Oprócz parkietów zachowały się także długie deski podłogowe oraz wydatne profilowane listwy cokołowe posadzek.

30. Fotografie przedstawiające zachowane relikty wysokich historycznych listew cokołowych oraz dekoracyjnego parkietu w jednym z pomieszczeń parteru.

7. Z uwagi na wartości zabytkowe zaleca się także zachowanie i odrestaurowanie historycznych podłóg, szczególnie opisanego w zeszłym rozdziale parkietu taflowego wraz z cokołowymi, profilowanymi listwami przypodłogowymi.

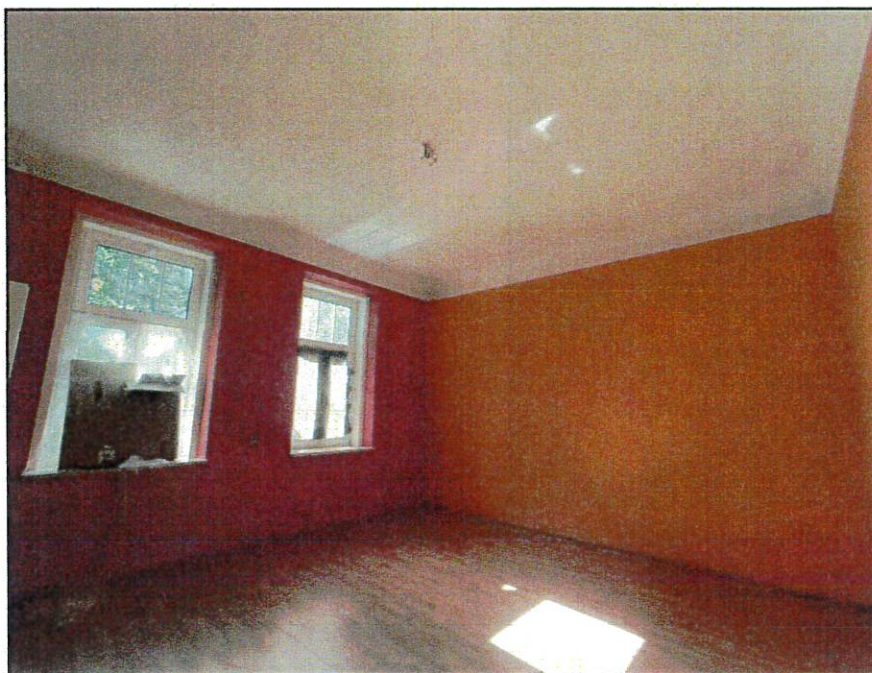
Nie zachowały się żadne dekoracje sztukatorskie – jedyną dekoracyjną ozdobą wnętrz są zachowane jeszcze w niektórych pomieszczeniach fasety sufitowe. Jednakże wprowadzanie faset stanowił niegdyś standard wykończeniowy i tym samym nie są rozwiązaniem szczególnym.

31. Przykład pomieszczenia z zachowaną skromną fasetą sufitową.

9. Aby zachować klimat wnętrza wskazane byłoby także zachowanie/odtworzenie faset sufitowych.
10. Przy planowanych pracach modernizacyjnych należy pamiętać o analogicznym opracowaniu budynku gospodarczego i dawanej stróżówki – obiekty należy traktować jako spójną kompozycję materiałowo-kolorystyczną z budynkiem głównym willi.

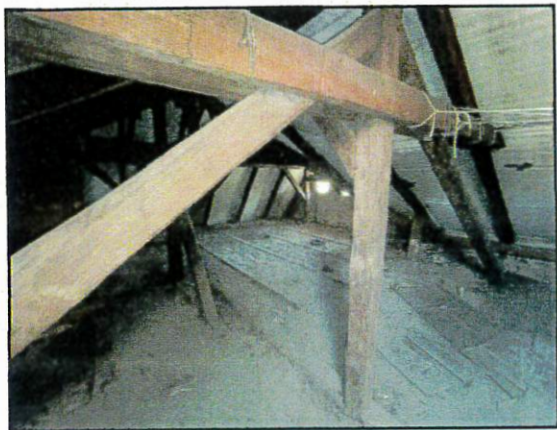
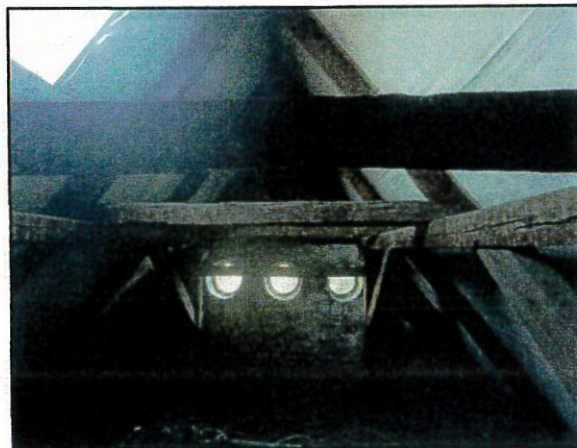
Obecna więźba dachowa wystawiona jest w konstrukcji stolcowo-jętkowej, pozostaje historyczna, o dekoracyjnie zakończonych płatwiach wychodzących na lico elewacji. Jednakże stan techniczny więźby konieczny będzie do szczegółowego zbadania pod kątem konstrukcyjnym oraz mykologicznym.

33. Fotografie przedstawiające więźbę dachową willi.

1. Przy potencjalnym remoncie należy przede wszystkim sprawdzić stan fundamentów, więźby i stropów. Dopiero po określeniu czy konstrukcja jest stabilna, nie posiada porażen biologicznych

oraz nie jest zawilgocona można podjąć się dalszych działań remontowych. Prowadząc badania należy, jednakże wziąć poprawkę na fakt, iż jako zabytek budynek nie musi zostać ujęty w ścisłych współczesnych normach wytrzymałościowych.

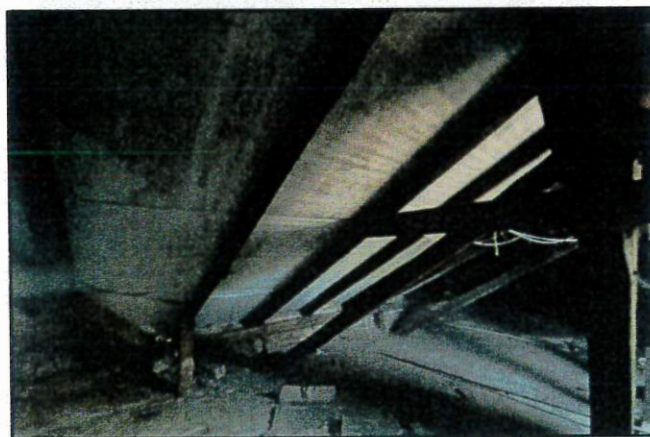
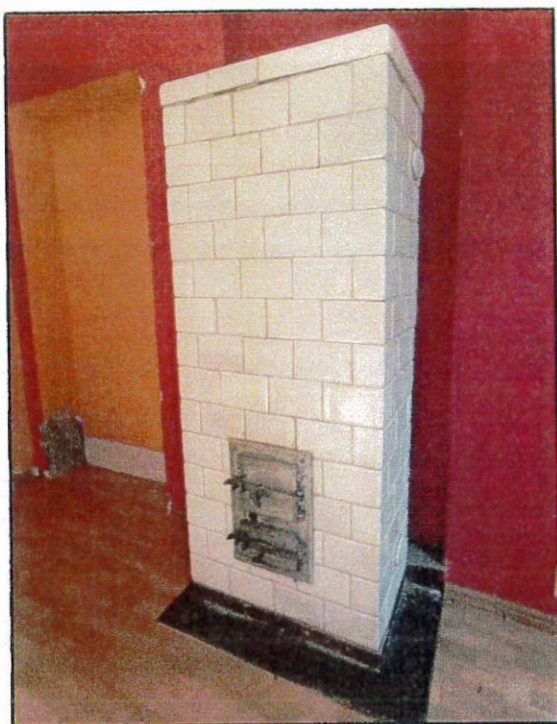
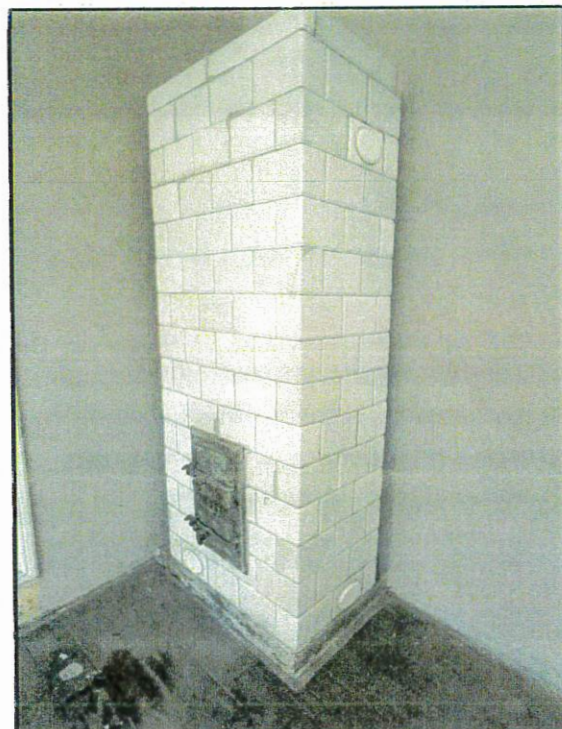
W budynku zachowały się także trzy piece kaflowe. Wszystkie wykonano ze szkliwionych na biało kafli ceramicznych w typie kwadratele. Jednakże dwa piece pozostają proste, bez cokołów, o skromnej nakrywie oraz prostokątnych drzwiczkach hermetycznych.

34. Fotografie przedstawiające zachowane proste piece kaflowe.

8. Zaleca się także zachowanie historycznych pieców kaflowych oraz poddanie ich oczyszczeniu i renowacji. Szczególnie cenny jest tu piec o secesyjnej attyce zlokalizowany na piętrze willi. W wypadku decyzji o konieczności demontażu podobnie jak w przypadku stolarki drzwiowej wewnętrznej zaleca się przekazanie do dyspozycji Urzędu Miasta i Gminy w Grodzisku Mazowieckim, celem magazynowania i dalszego wykorzystywania jako relikty historyczne.

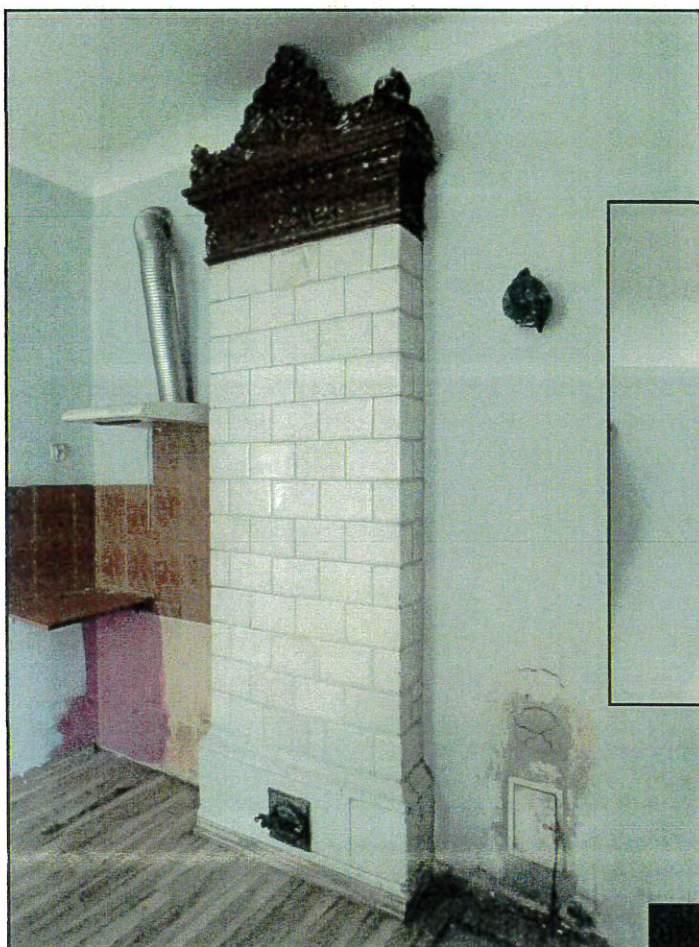
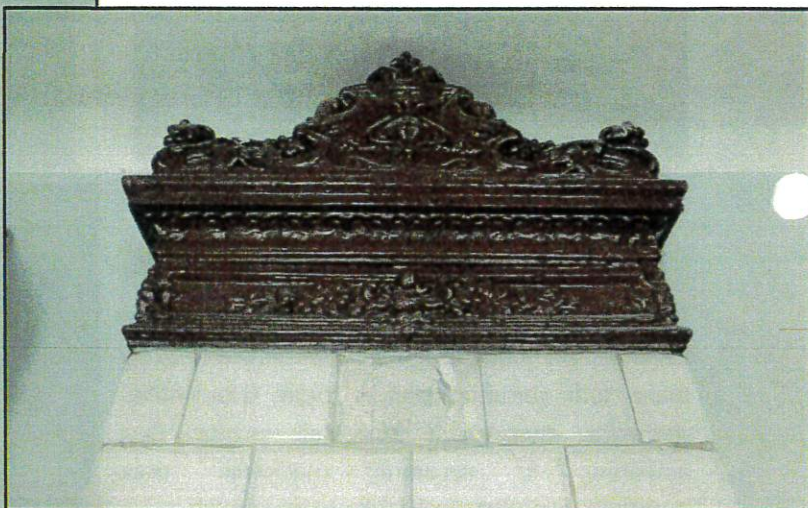
Z kolei jeden piec prezentuje wysoki standard artystyczny, zbudowany na niskim cokole wykończonym gzymsem, ze zwieńczeniem w formie bogato zdobionej attyki z rozbudowaną dekoracją o motywie kwiatowo-secesyjnym. W partii cokołu zachowały się historyczne okrągłe drzwiczki popielnikowe.

35. Fotografie przedstawiające zachowany dekoracyjny piec kaflowych z secesyjną dekoracją attykową od strony pokoju, a także z dekoracyjnym fryzem o motywach florystycznych od strony korytarza.
