OPRACOWANIE OPINII HISTORYCZNO-KONSERWATORSKIEJ NA TEMAT  
WARTOŚCI ZABYTKOWYCH ORAZ WYTYCZNYCH DO REMONTU WILLI  
PRZY UL. KILIŃSKIEGO 6 W GRODZISKU MAZOWIECKIM.

Adres: ul. KILIŃSKIEGO 6, GRODZISK MAZOWIECKI

Na zlecenie: URZĘDU MIASTA W GRODZISKU MAZOWIECKIM

PAŹDZIERNIK 2023

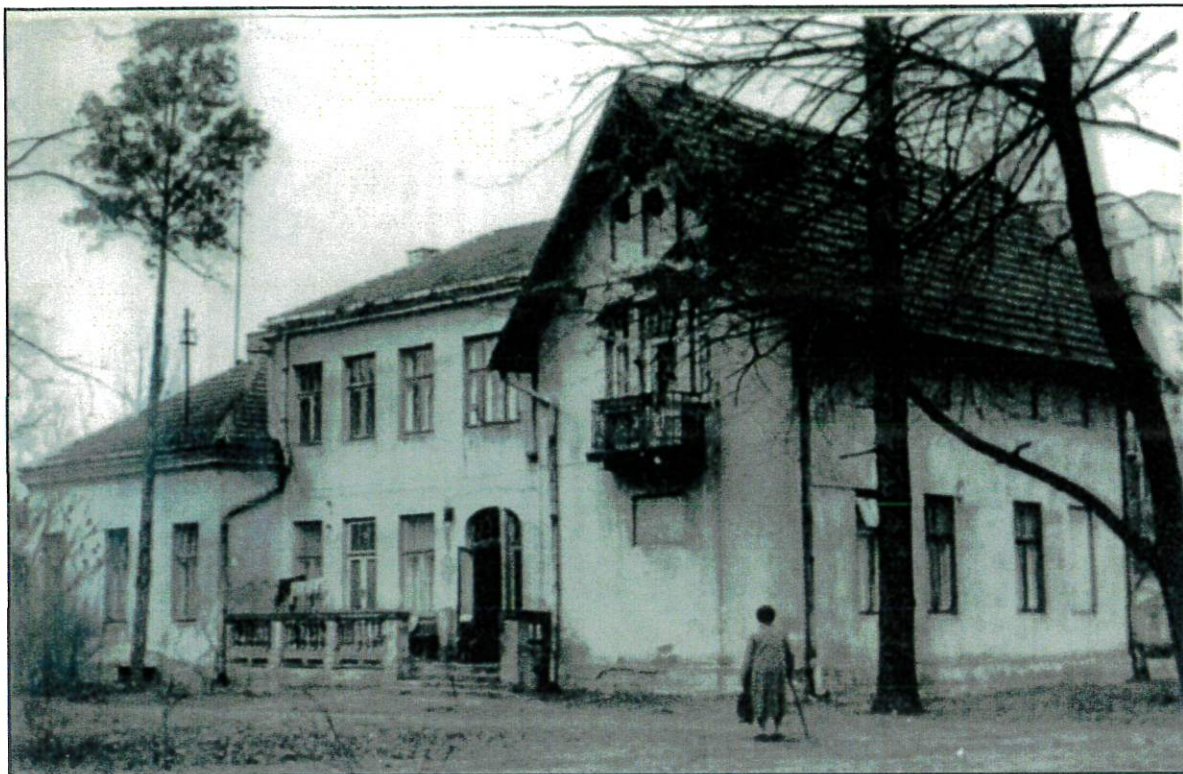
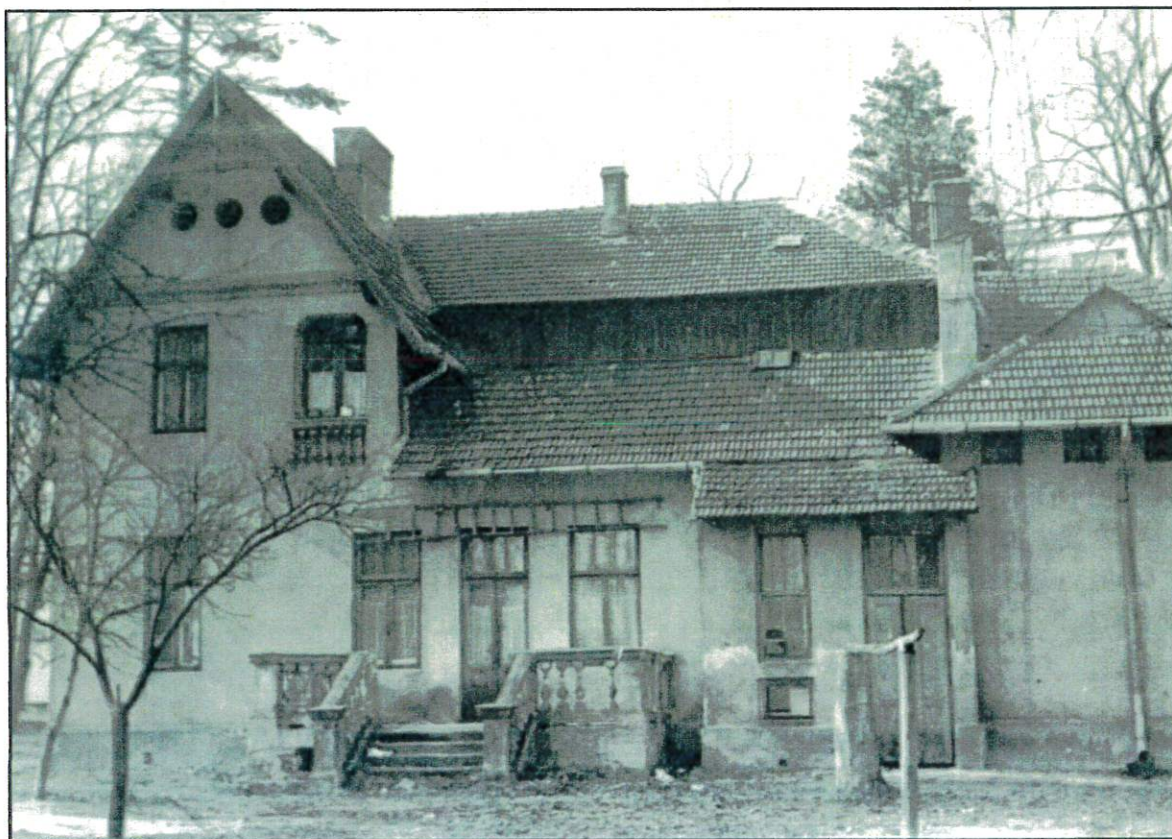
8. Zdjęcia archiwalne z 1977 r. pochodzące z karty białej zabytku. Fasada oraz elewacja ogrodowa.

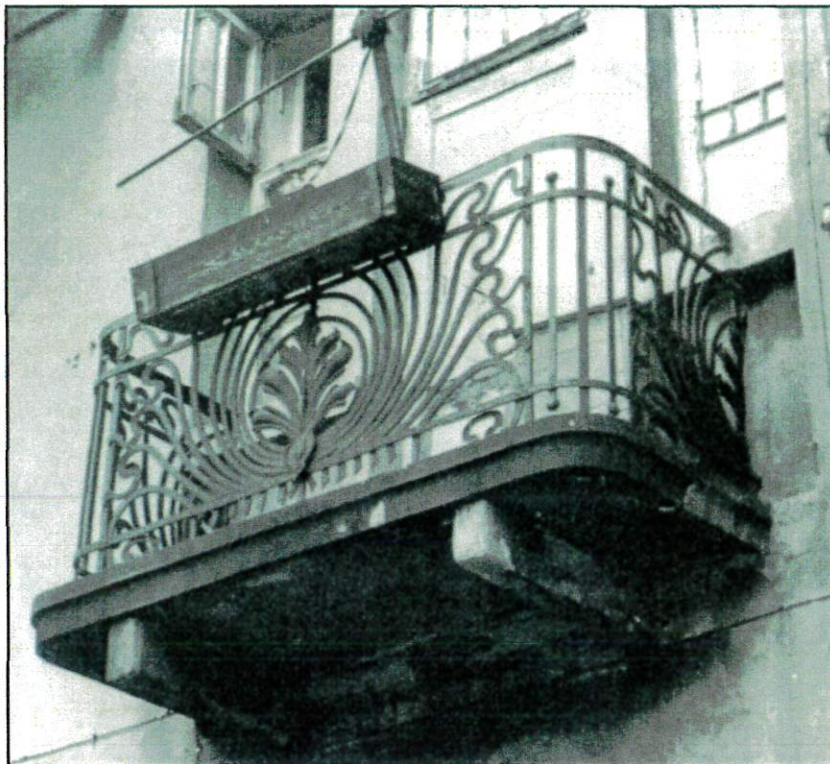
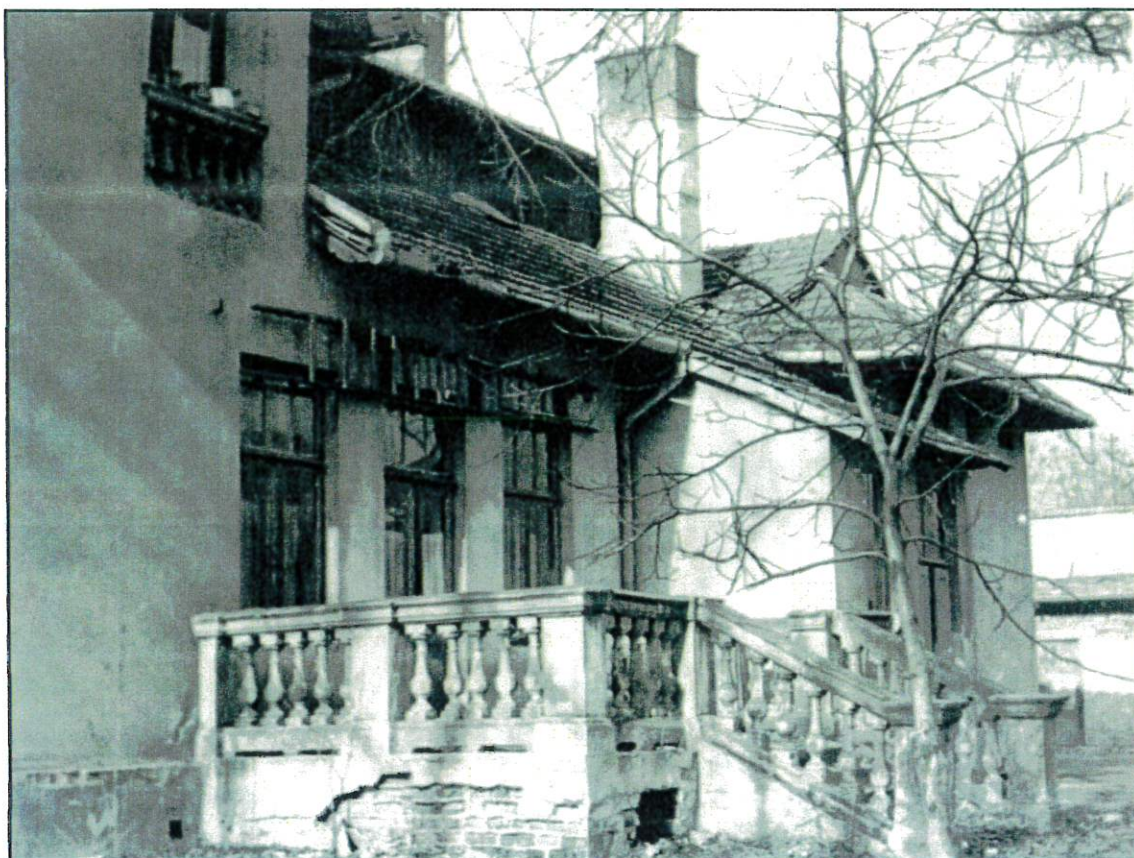
9. Zdjęcia archiwalne z 1977 r. pochodzące z karty białej zabytku. Detal secesyjnego balkonu oraz nieistniejącego dzisiaj wyjścia ogrodowego.

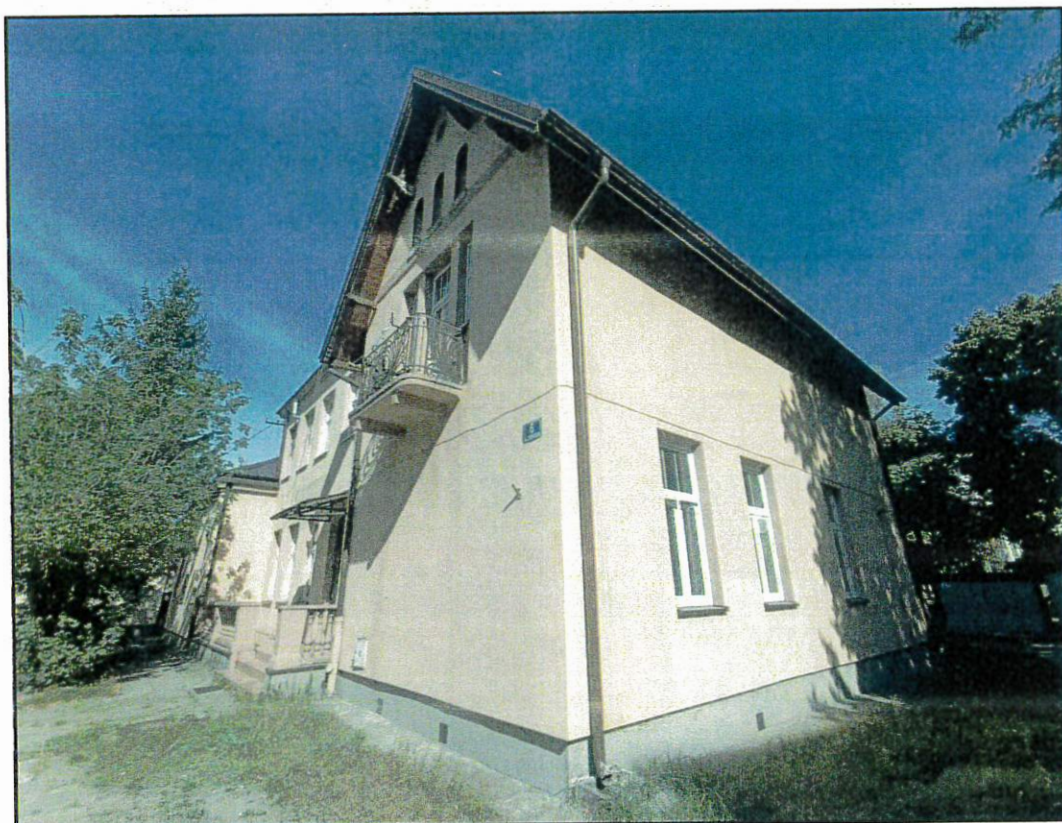
10. Fotografia przedstawiająca współcześnie elewacje frontową i boczną.

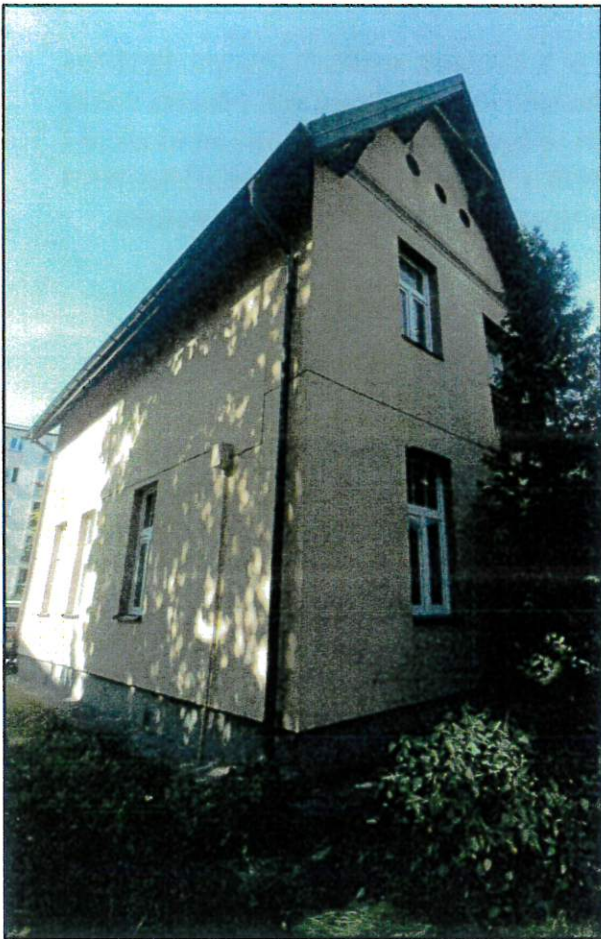
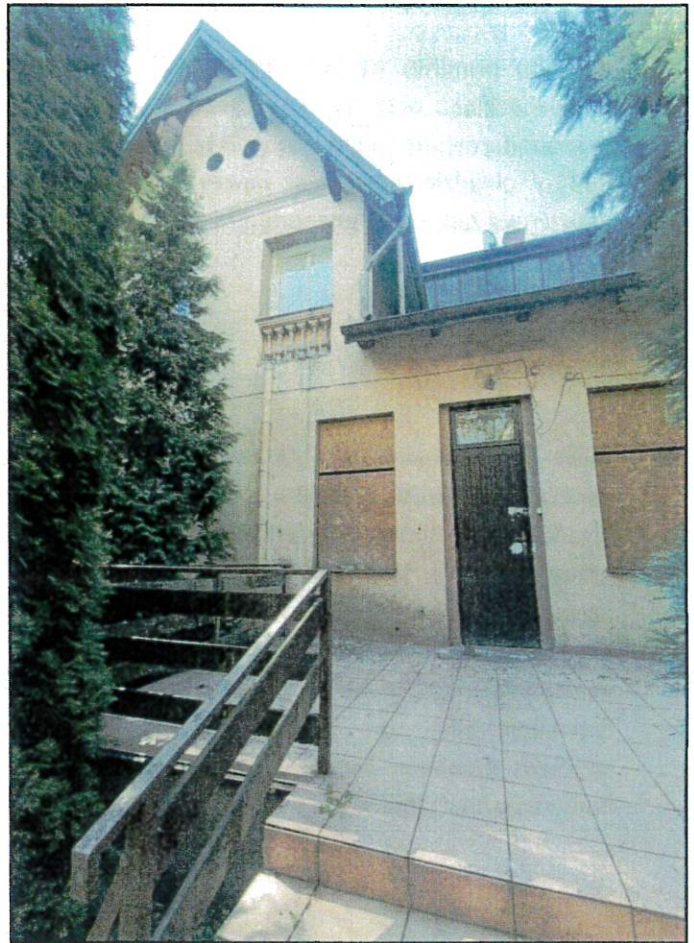
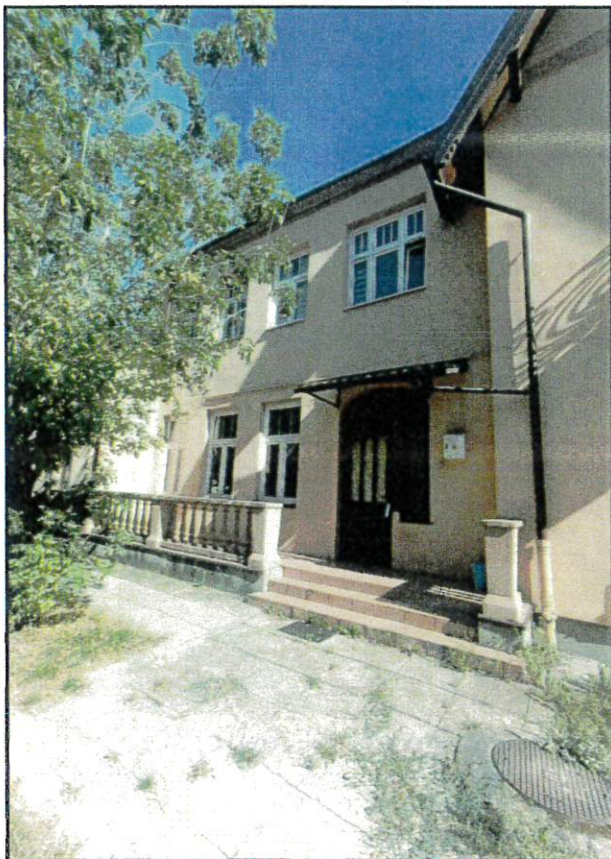
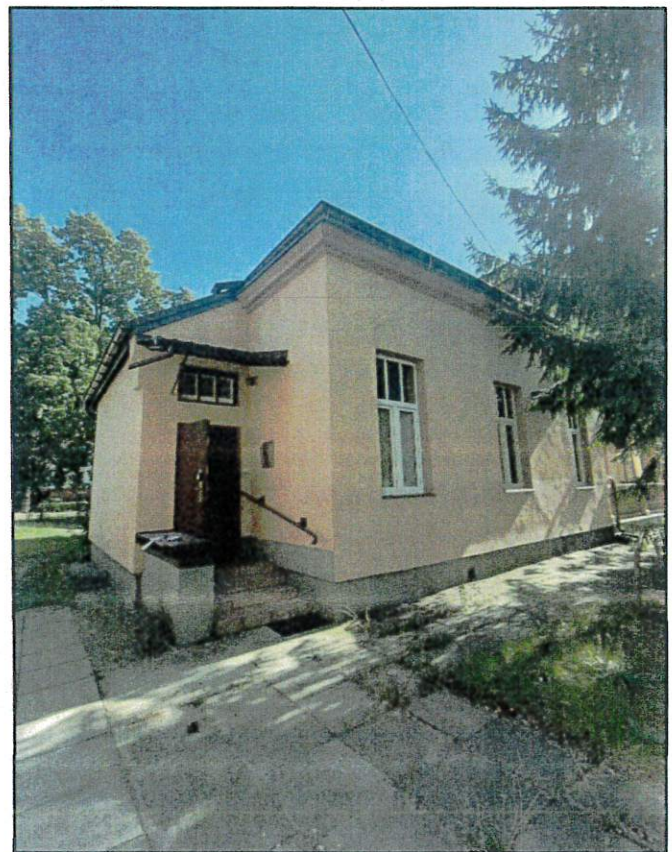
11. Fotografie przedstawiające współczesny wygląd willi.

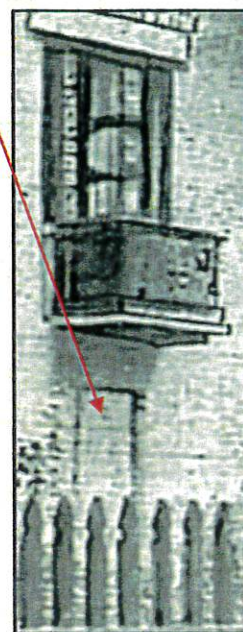
Na archiwalnym zdjęciu widoczne jest także zamurowanie otworu wejściowego na osi balkonu w fasadzie parteru.

19. Fragment zdjęcia z 1910 r. Czerwoną strzałką wskazano zamurowane wejście na osi balkonowej fasady.

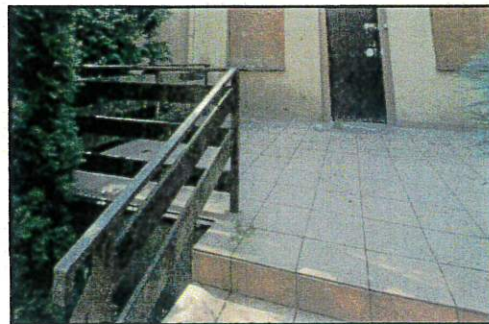
Podobnie wtórnie i współcześnie zakomponowany jest także taras wejścia ogrodowego. W latach 70. XX w. prezentował się w formie ograniczonego tralkami podestu wraz z kilkoma schodkami wejściowymi, zaś historycznie był prawdopodobnie podestem o trójkątnie zakomponowanych schodkach. Pozostałe wejścia w swojej formie zostały całkowicie zmodernizowane.

22. Fotografie przedstawiają aranżację wejścia ogrodowego w latach 70. XX w. (zdjęcie na dole) oraz współczesne zakomponowanie tarasu (zdjęcie na górze po prawej stronie). Na górze po lewej stronie rysunek rzutu ze szkicu inwentaryzatorskiego z 1931 r. Na niebiesko zaznaczano przedmiotowe wejście i taras od strony ogrodu.

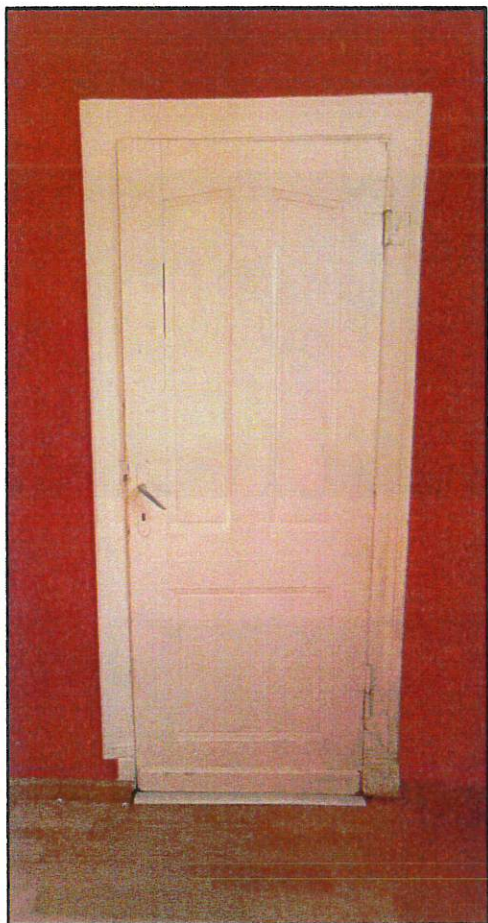
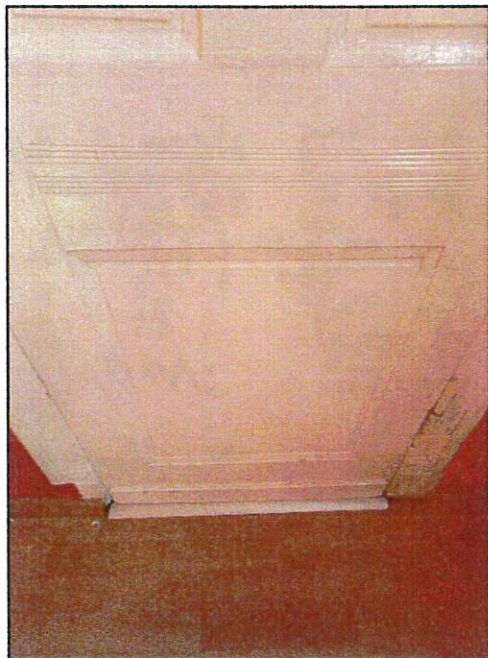
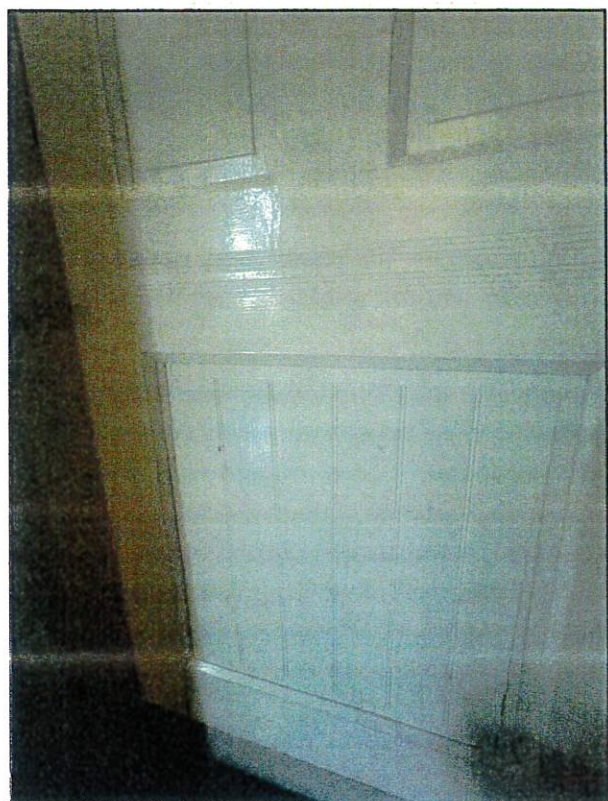
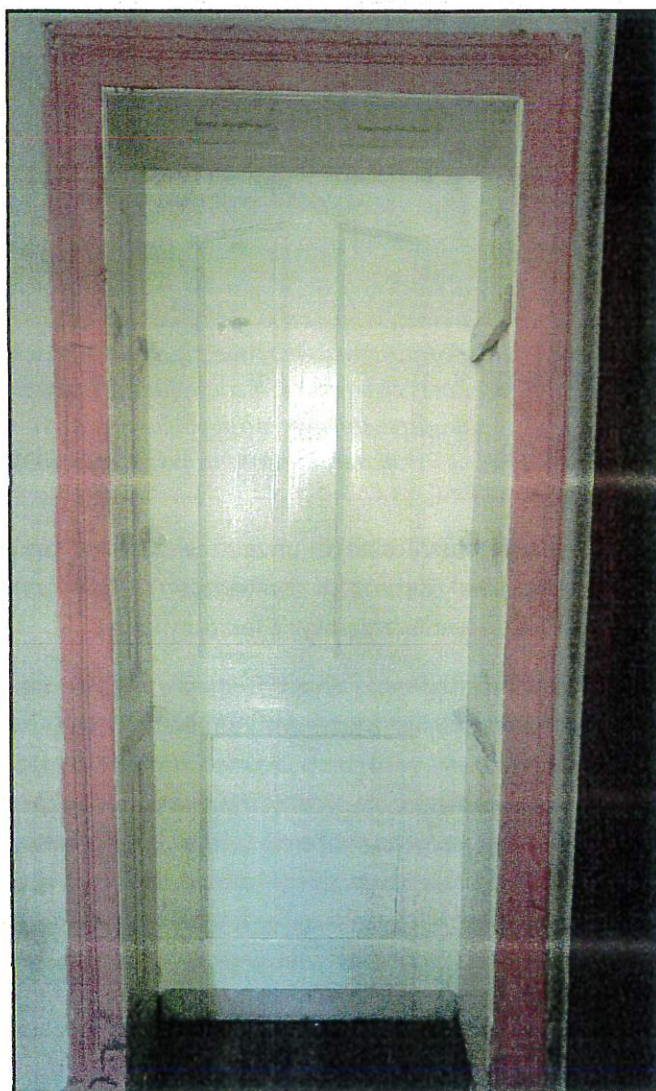
Wśród oryginalnego wyposażenia szczególne miejsce zajmuje stolarka drzwiowa wewnętrzna, która zachowała się w znaczącym komplecie i dedykowanej obiektowi formie. Motywem wiodącym jest wprowadzany w różnych układach detal w postaci pionowych i poziomych żłobień rozgraniczających bądź wypełniających płyciny. Drzwi w różnorodnym opracowaniu posiadającym wskazany spójny motyw występują zarówno w formie jedno jak i dwuskrzydłowych, na obu kondygnacjach. Często posiadają także stolarskie wypełnienie gładkie drzwiowe również w formie dekoracji płycinowej, tworzących również komplet aranżacyjny z detalem stolarki, z wiodącym motywem żłobień. Motyw ten należałoby także łączyć z detalem secesyjnym. Niektóre ze skrzydeł ujęte także profilowanymi maskownicami drzwiowymi.

23. Fotografie wewnętrznej stolarki drzwiowej prezentującej różnorodność form, a także spójność detalu w formie pionowych i poziomych żłobień.

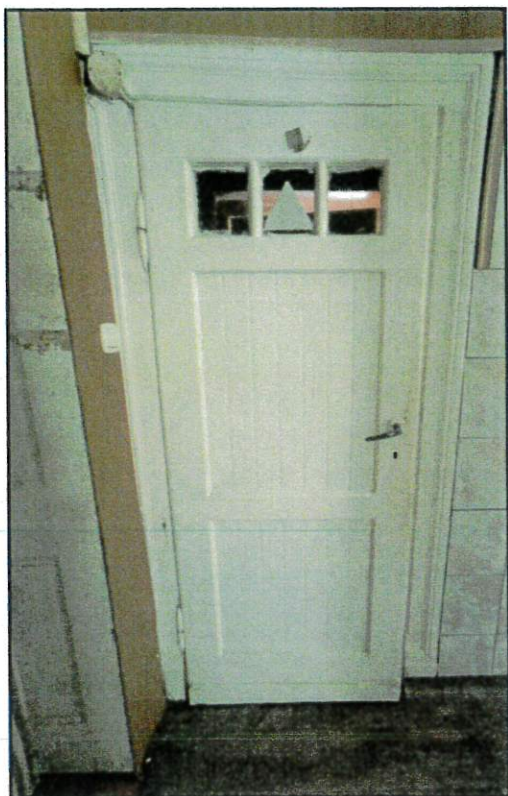
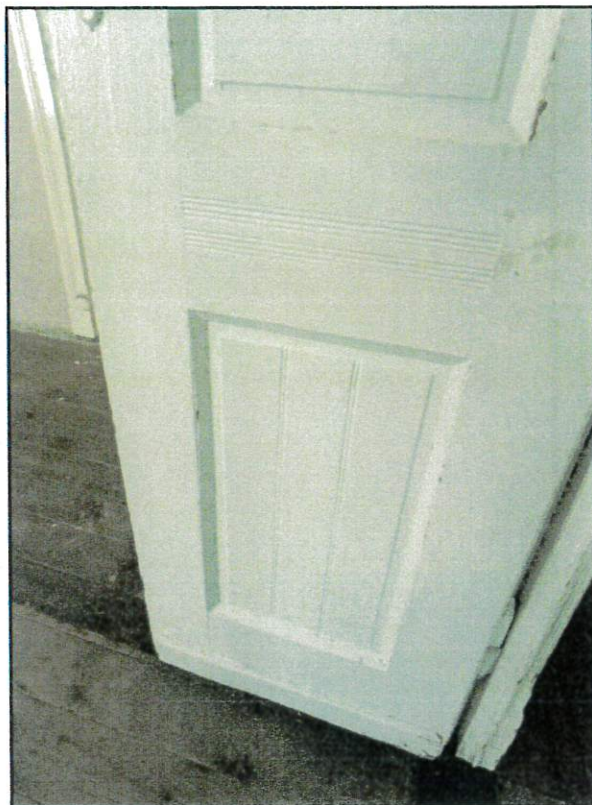
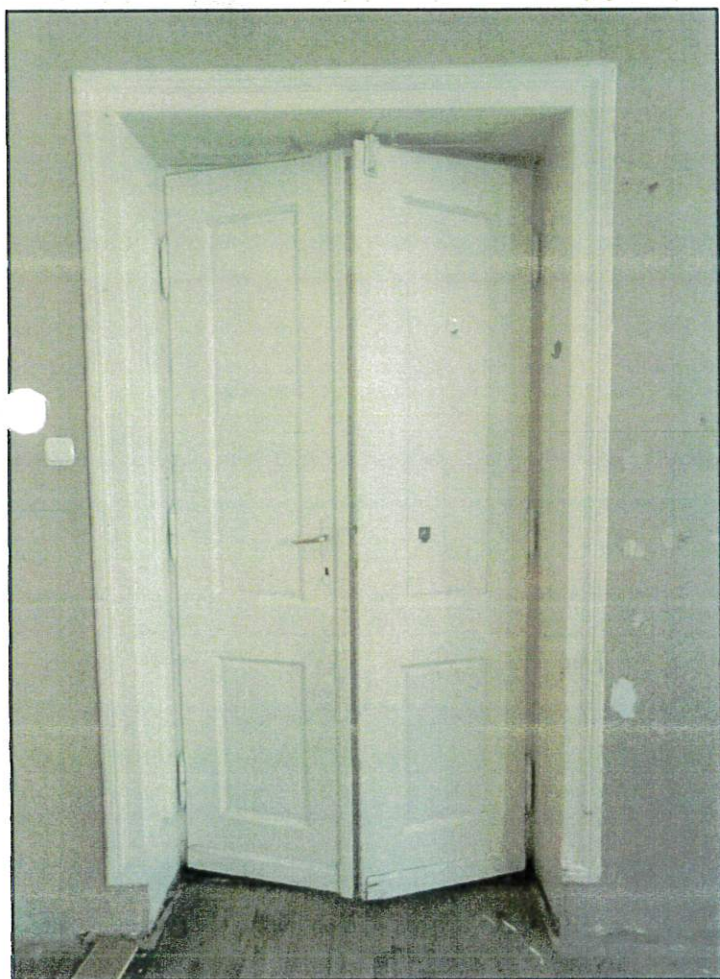
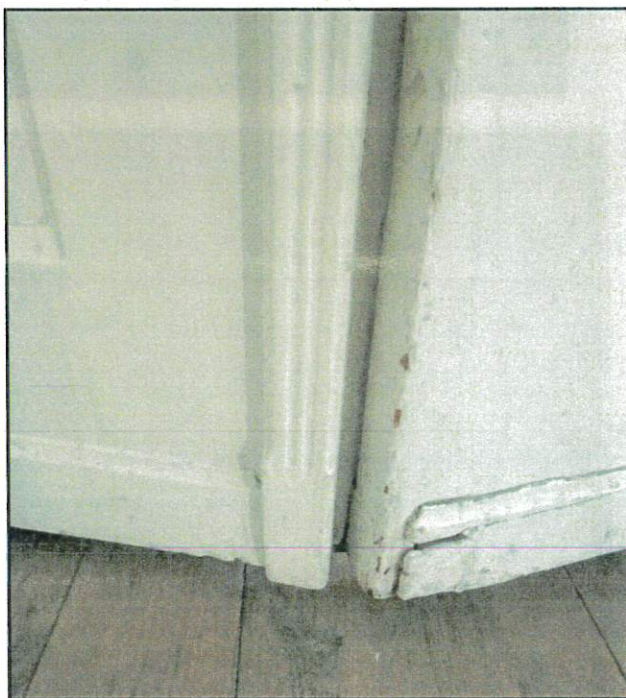
24. Fotografie wewnętrznej stolarki drzwiowej prezentującej różnorodność form, a także spójność detalu w formie pionowych i poziomych żłobień.

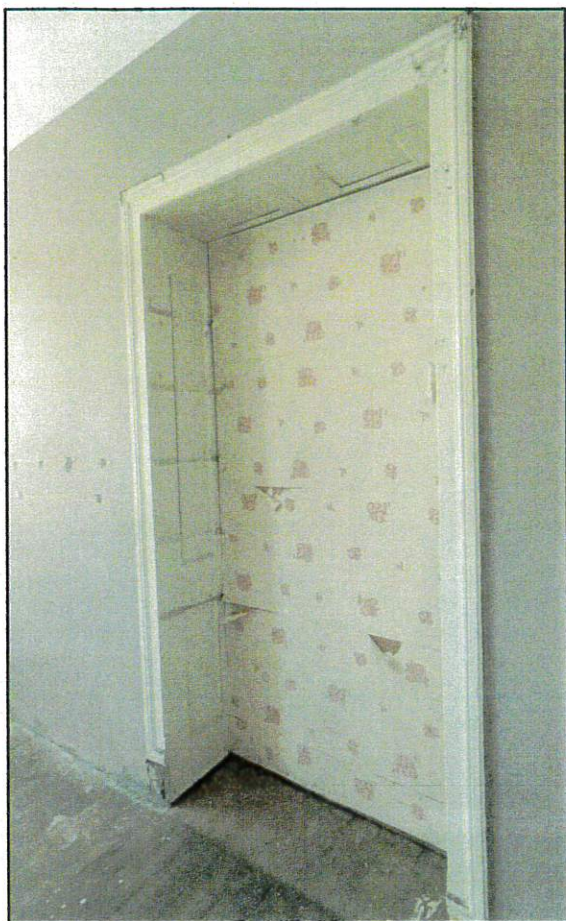
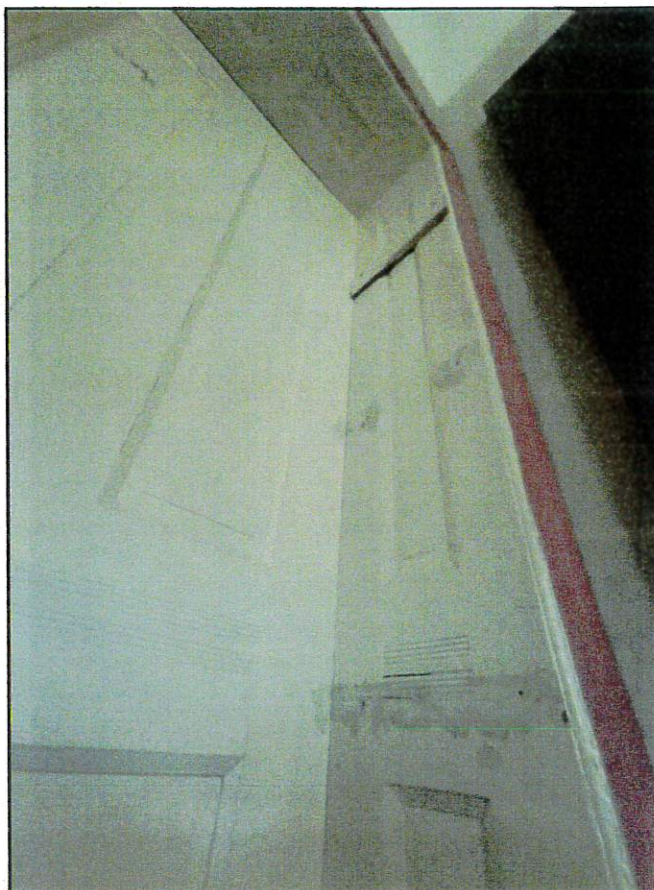
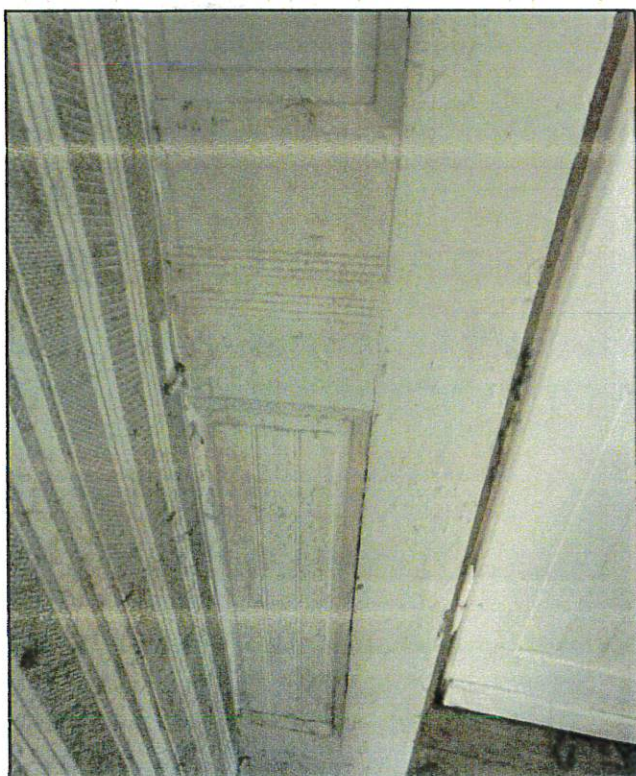
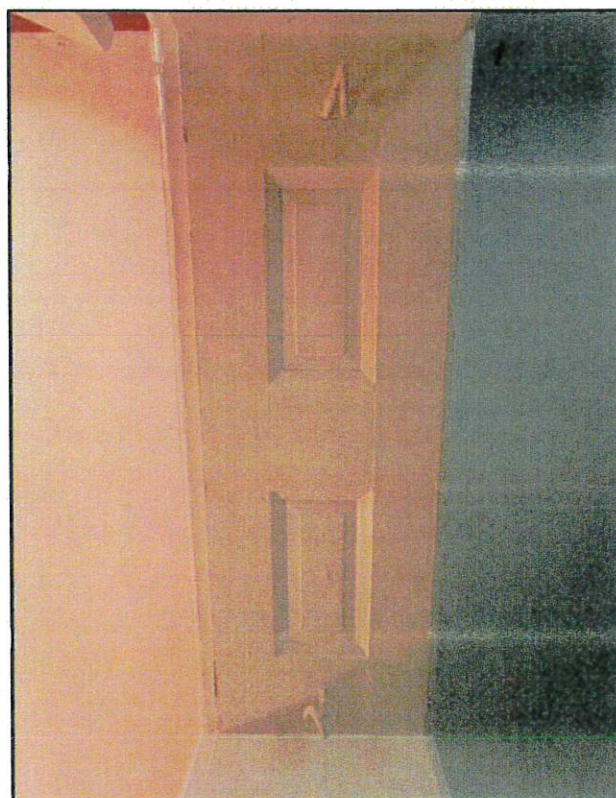
25. Fotografie wewnętrznej stolarki drzwiowej wewnętrznej - kompozycje płycinowe gliców ze żłobionym detalem korespondującym z rozwiązaniami wprowadzanymi na skrzydłach.

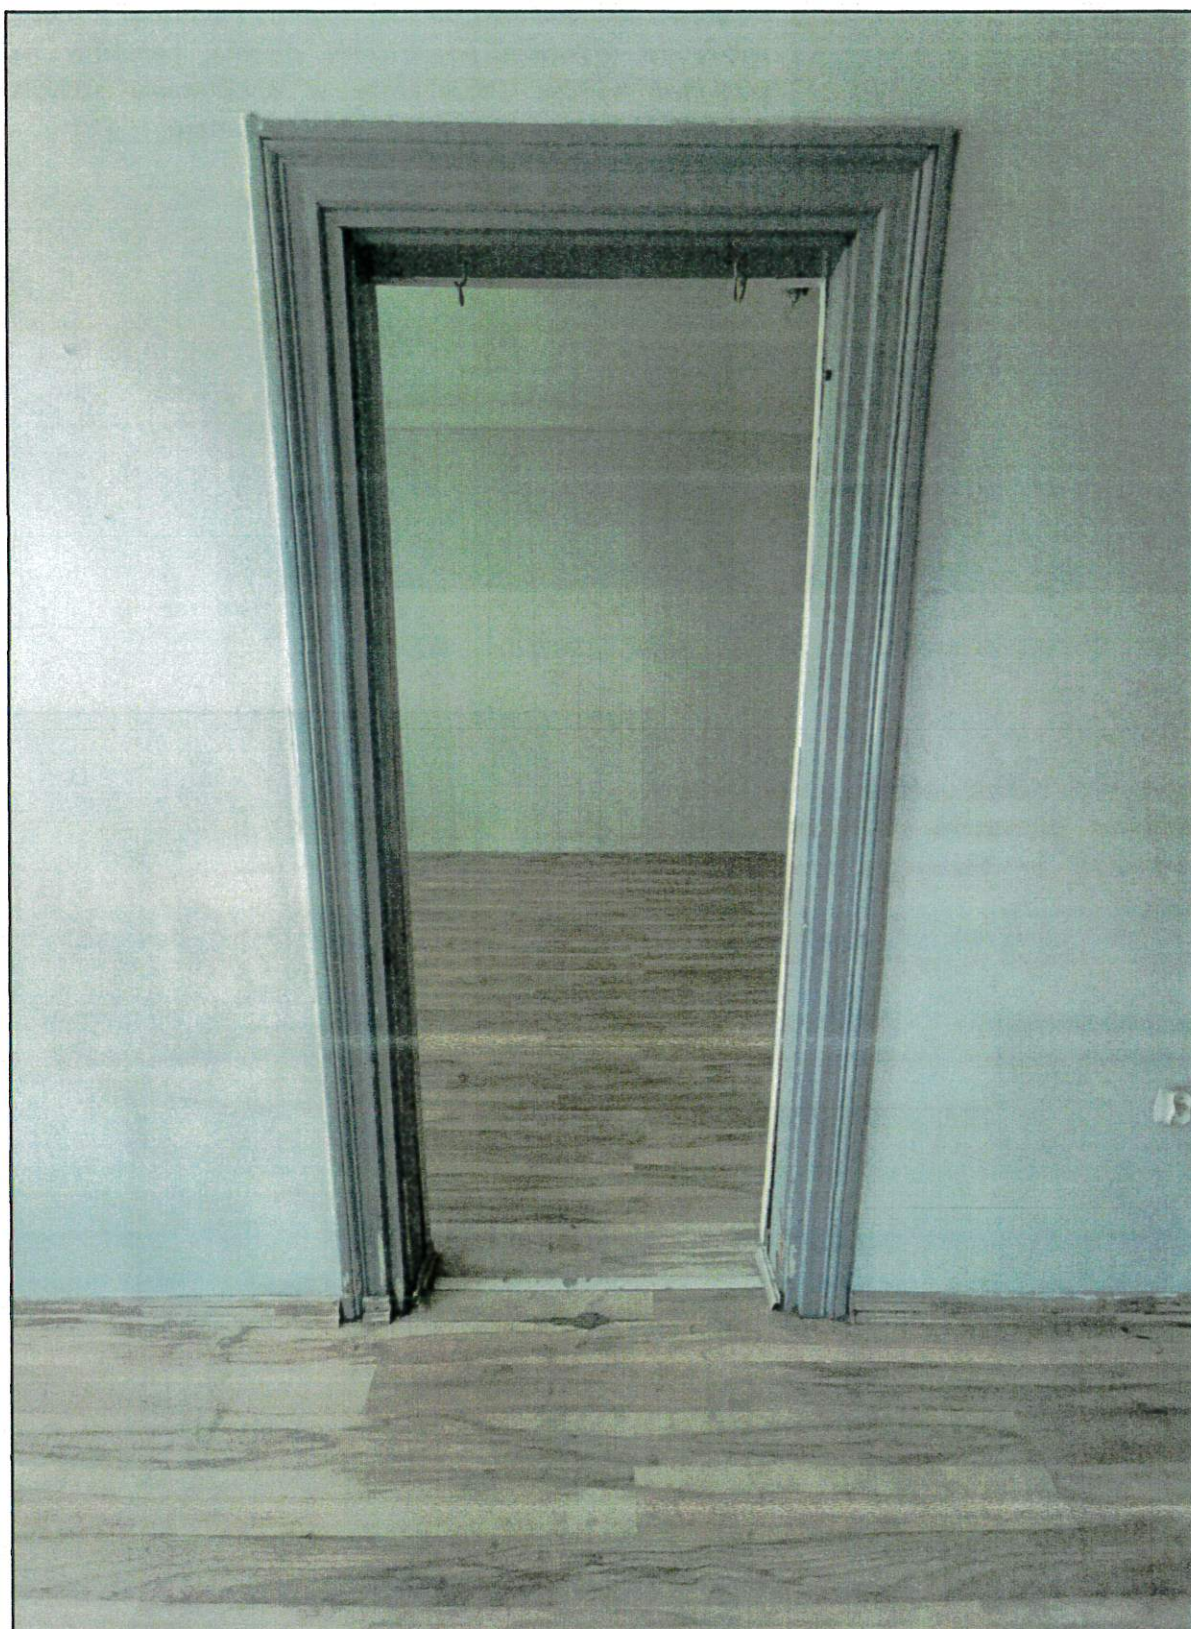
26. Fotografia jednej z profilowanych zachowanych maskownic stolarki drzwiowej wewnętrznej.

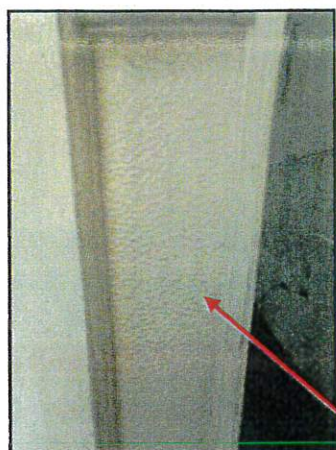
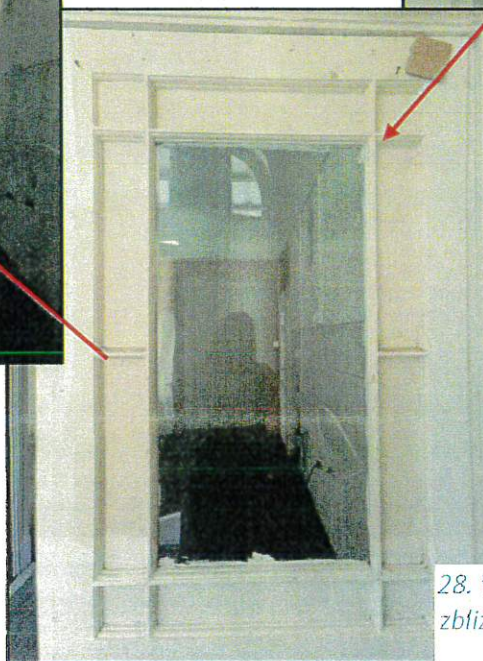
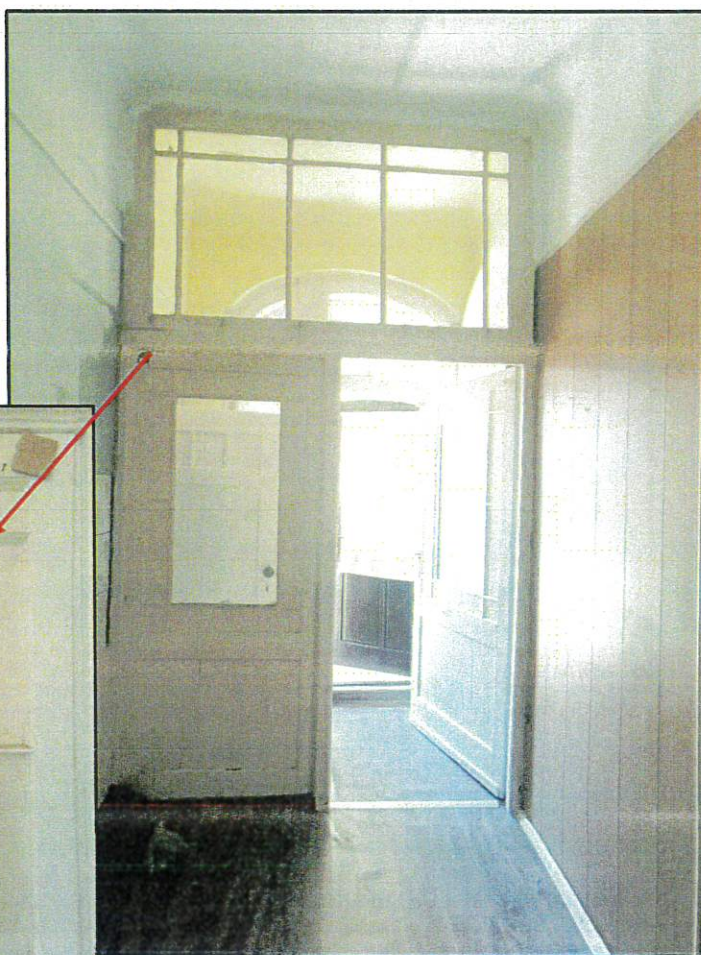
Warto także zwrócić uwagę na przepierzenie drzwiowe przestrzeni przedsionka, gdzie zachowało się historyczne groszkowane szkło.

28. Widok ogólny na stolarkę drzwiową przedsionka wraz ze zbliżeniem na dekoracyjne szkło groszkowane zachowane w szkleniu drzwiowym.

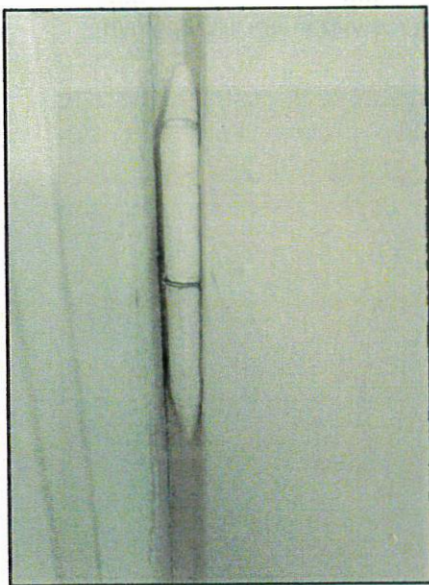
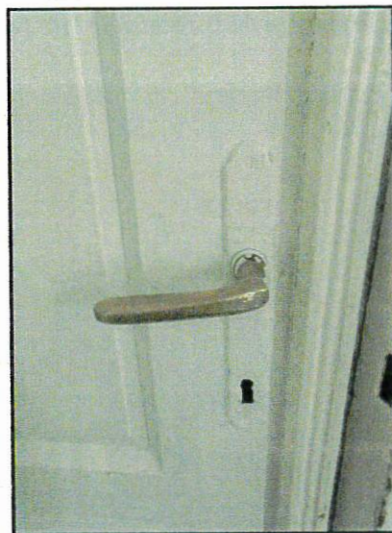
Niektóre drzwi zachowały także oryginalne okucia, zawiasy czy klamki.

29. Przykładowe zawiasy oraz klamka wraz z szyldem zachowane we wnętrzach willi.

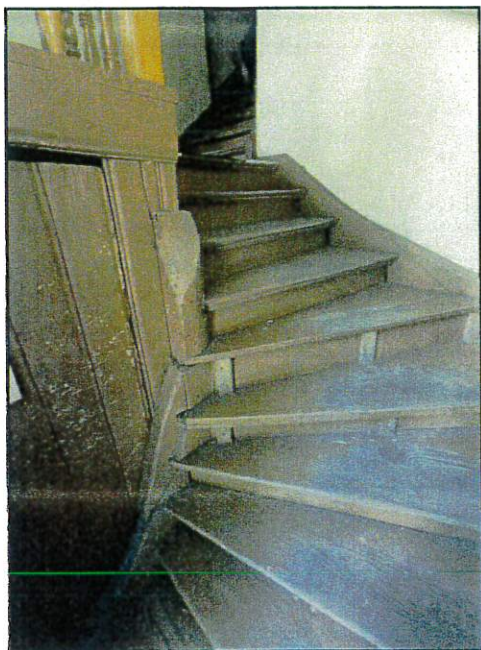
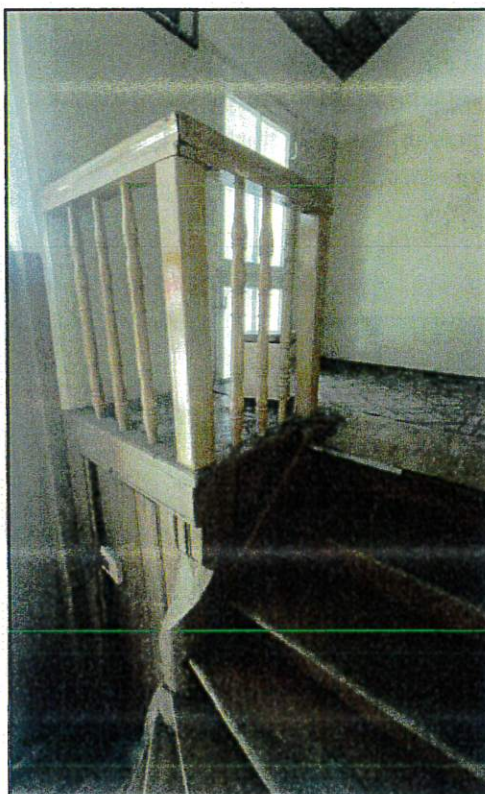
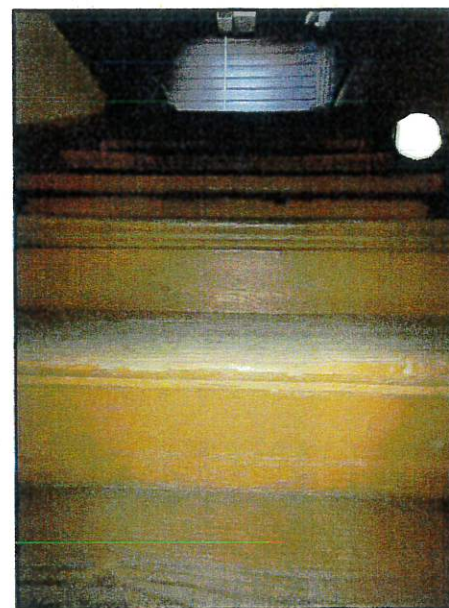
Od strony części ogrodowej zachowała się także historyczna klatka schodowa ze schodami zabiegowymi o dekoracyjnie profilowanych noskach i wangach. W balustradzie tralki drewniane toczone nakryte profilowanym pochwytem.

32. Zdjęcia przedstawiające rozwiązania i detal klatki schodowej.
